常州市金坛区汇贤社区散居楼（职教公寓）老旧小区改造方案

Reconstruction of old community in Huixian community, Jintan District, Changzhou City Scheme

江苏省住房和城乡建设厅住宅与房地产业促进中心
2023年08月

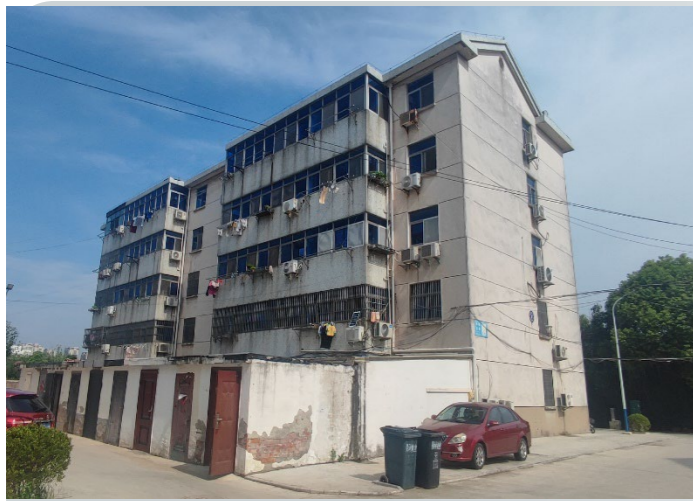
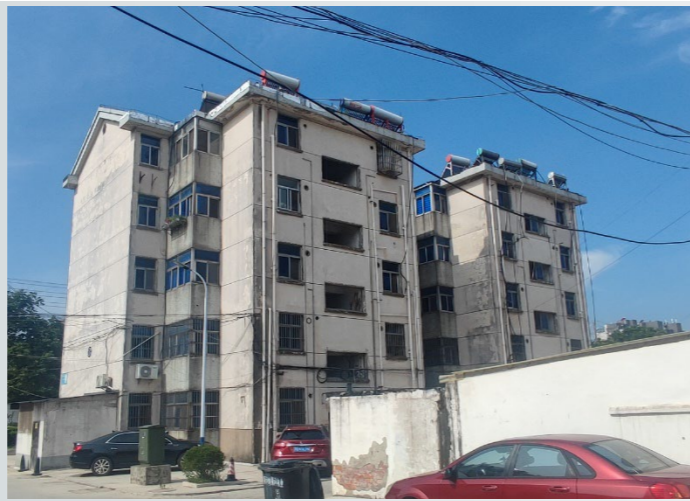
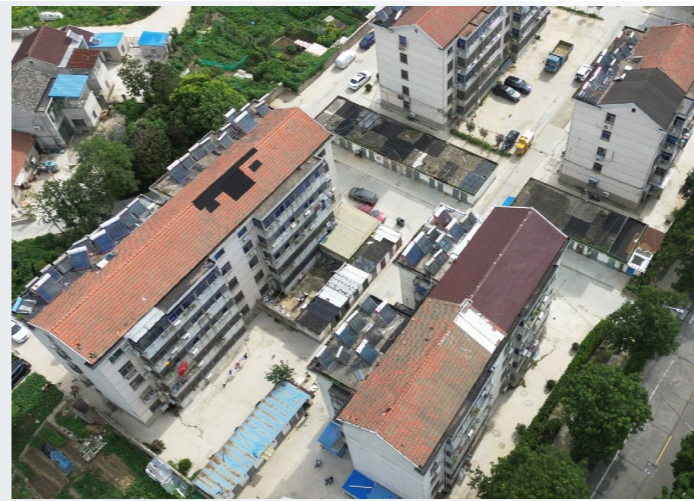
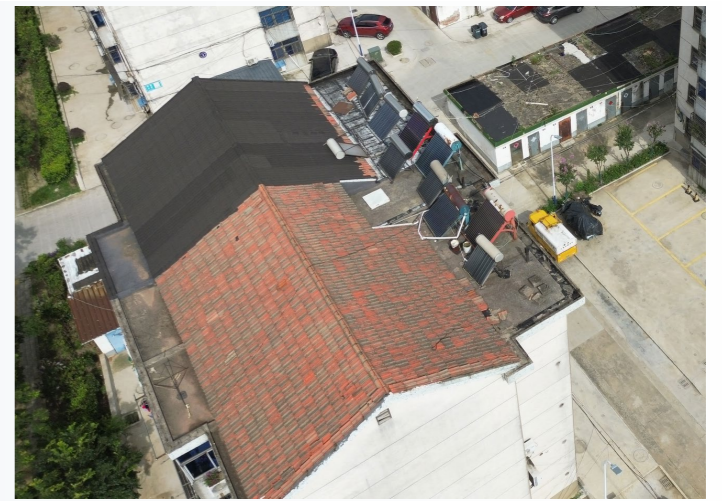
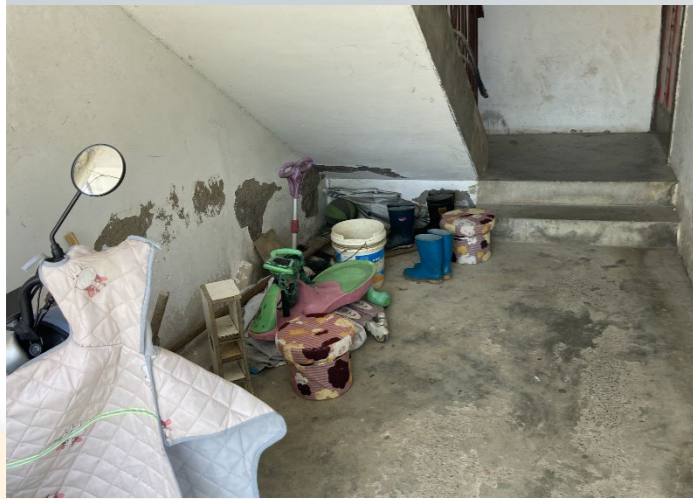
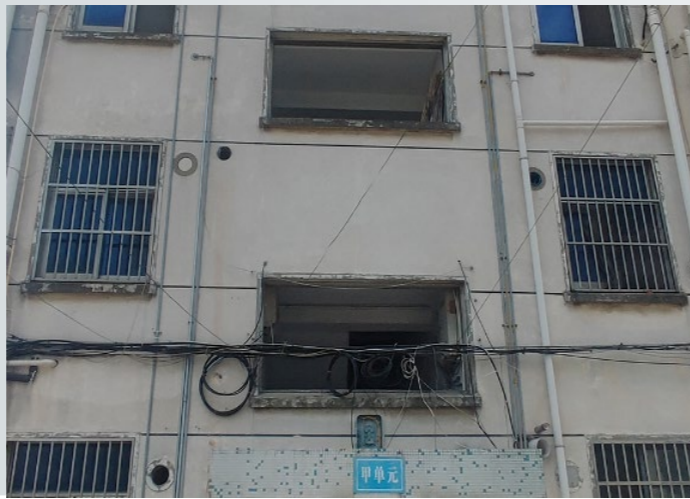
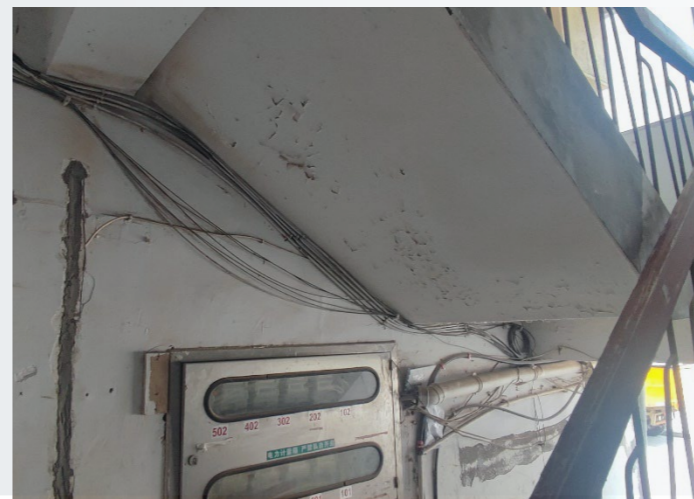
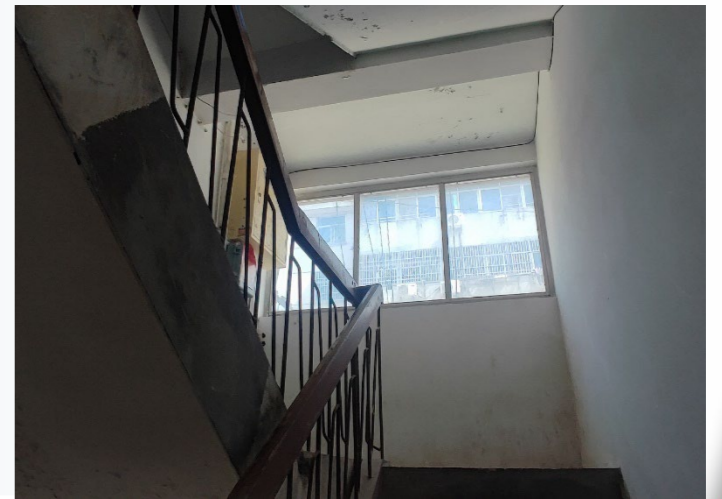
建筑本体

建筑整体风貌良好，为灰白色水泥饰面，南侧阳台为马赛克瓷砖饰面，存在以下主要问题：

- 1.建筑立面管线杂乱，面墙体有部分污损、渗水现象；
- 2.南侧阳台处的马赛克瓷砖脏污，影响建筑整体风貌；
- 3.屋面为红瓦坡屋面，有部分破损漏水情况；
- 4.部分楼道窗破损、缺失，楼道内管线杂乱，有乱堆杂物，楼道灯缺失，居民夜间出行不便。

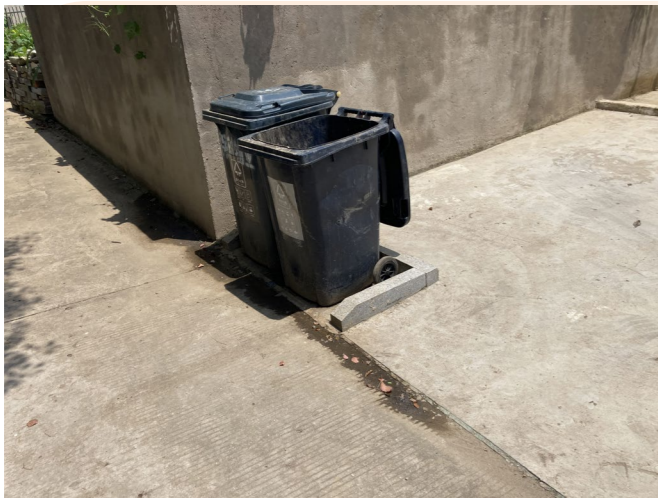
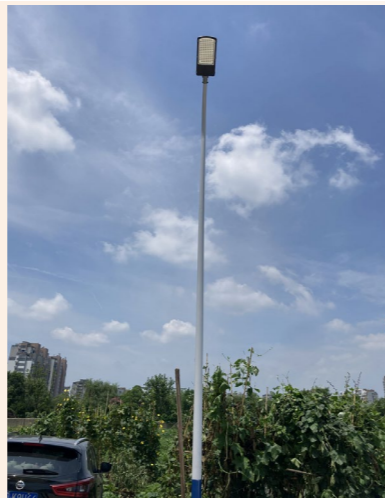
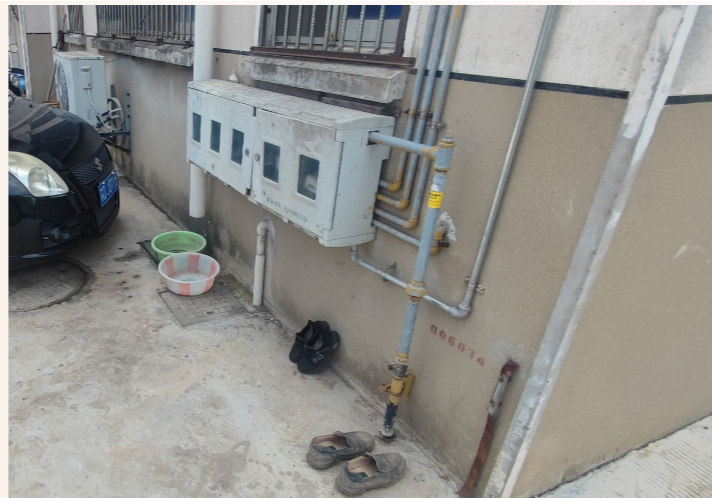
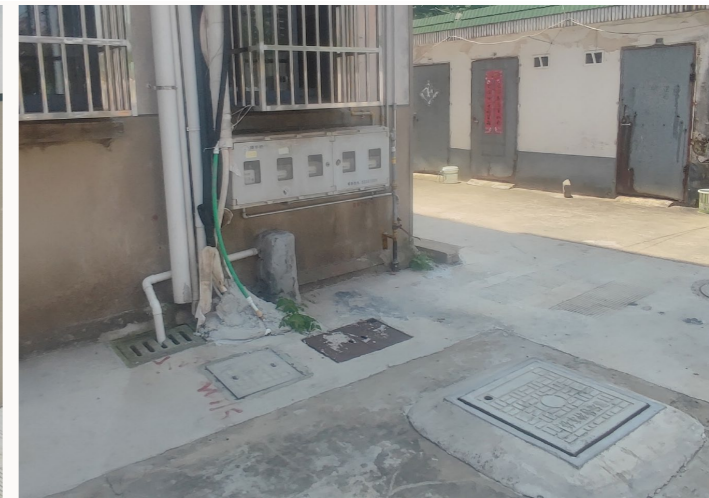
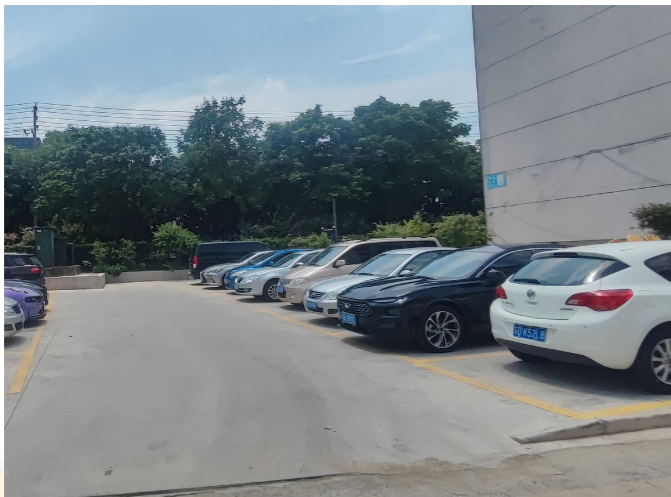
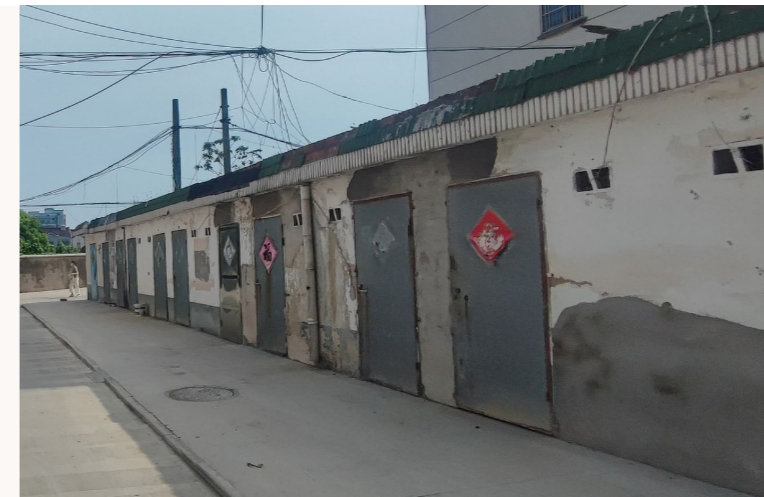
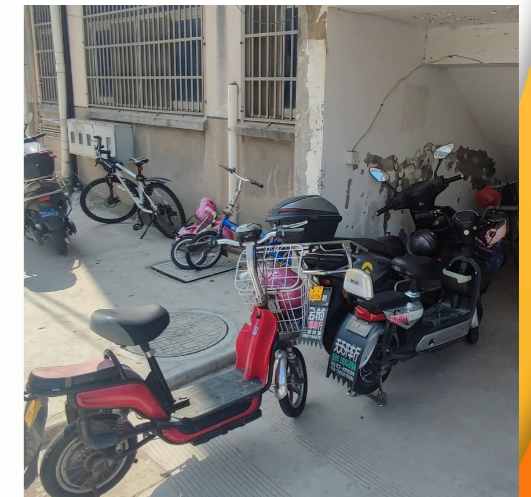
配套设施

小区内各项配套设施均有缺失或不足情况，严重影响居民生活：

- 1.小区内环卫设施现状为居民单元门口摆放的垃圾桶，样式老旧，缺乏美感，且未进行垃圾分类；小区内主要道路有高杆路灯，但数量不足；小区内无监控设备；
- 2.燃气设备缺少警示标志，存在安全隐患；供水管为铸铁管，因年代久远存在锈蚀情况，影响居民用水；
- 3.小区进行过雨水管改造，但居民反映仍存在排水不畅的情况；
- 4.小区内现状为水泥路面，有部分破损，有两处集中的机动车停车场地，存在路边违停的情况；小区有非机动车库，但数量不足，且无法满足充电需求；非机动车库建筑老旧，屋檐瓷砖破损严重，存在安全隐患。

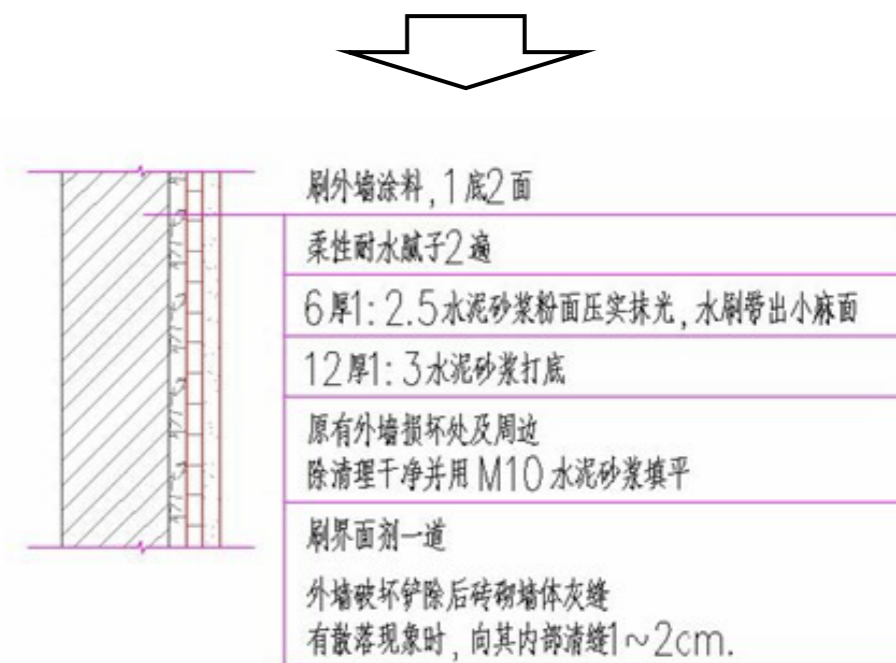
外墙面改造大样图

注: 适用于外立面空鼓、破损、风化铲除时
(适用于基面为混合砂浆、砖砌体、面砖的部位)

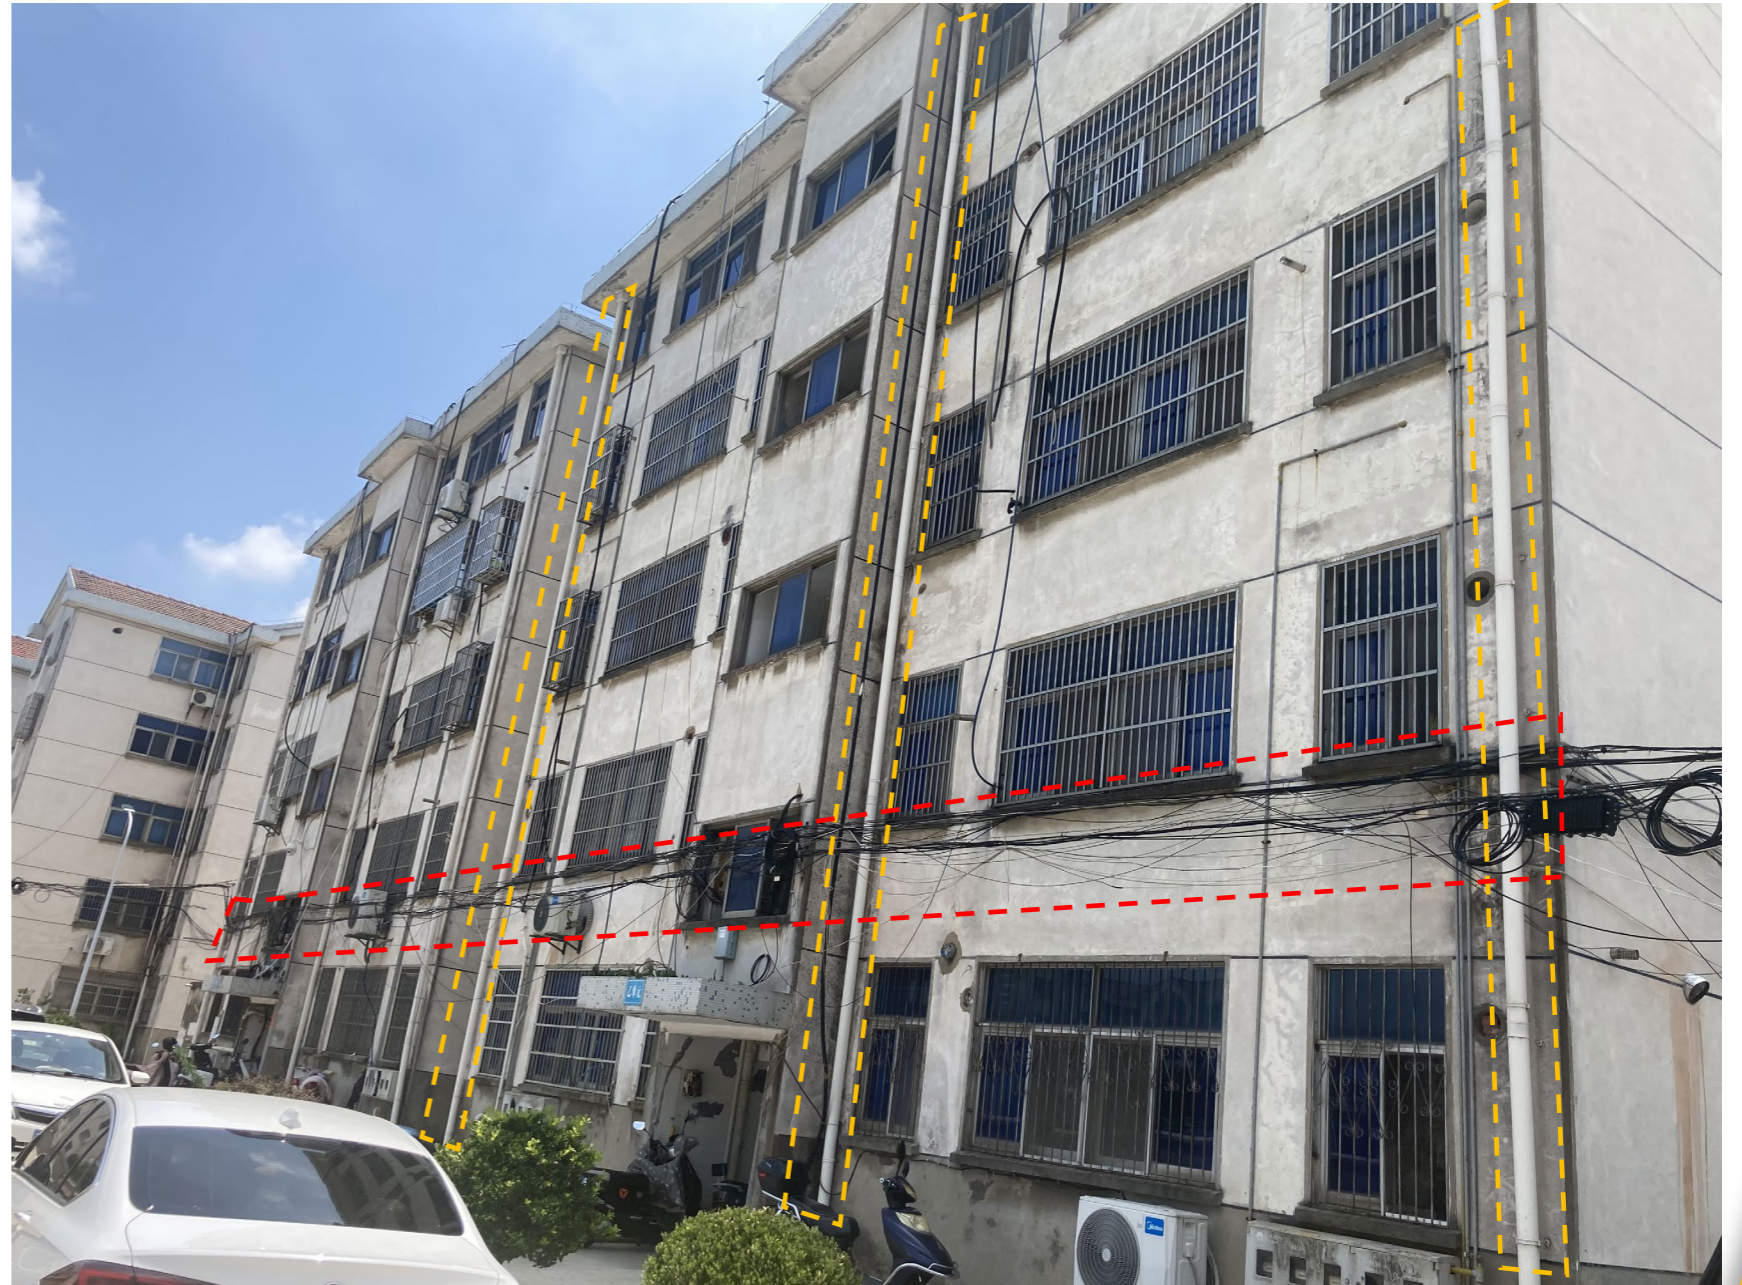
空调外机遮罩样式

1. 建筑立面各类管线杂乱，不仅影响美观，更存在一定的安全隐患；
2. 雨、污水落水管部分破损，南侧阳台缺少污水管。

1. 建筑立面的弱电管线，进行下地改造；
2. 增补外立面雨污水管，南侧阳台增加污水管道；
3. 统一设置空调外机遮罩。

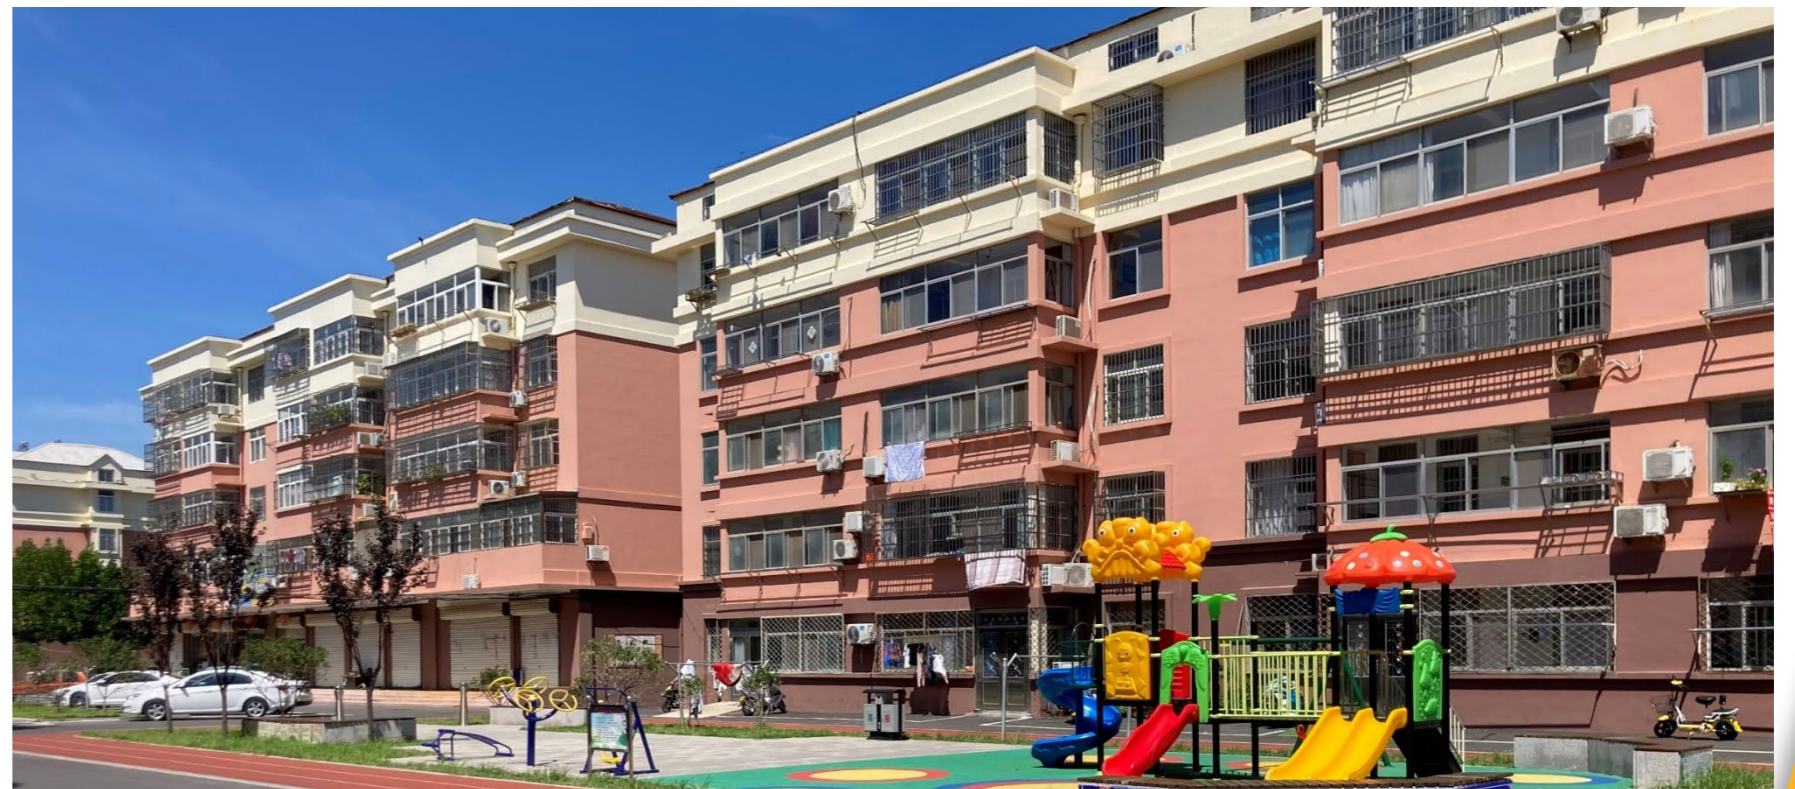
建筑立面配色效果示意

建筑主体2-5层采用桃红色弹性涂料，底层辅以沉稳大气的绀红色弹性涂料，顶层运用象牙白色弹性涂料搭配提升整体风貌。

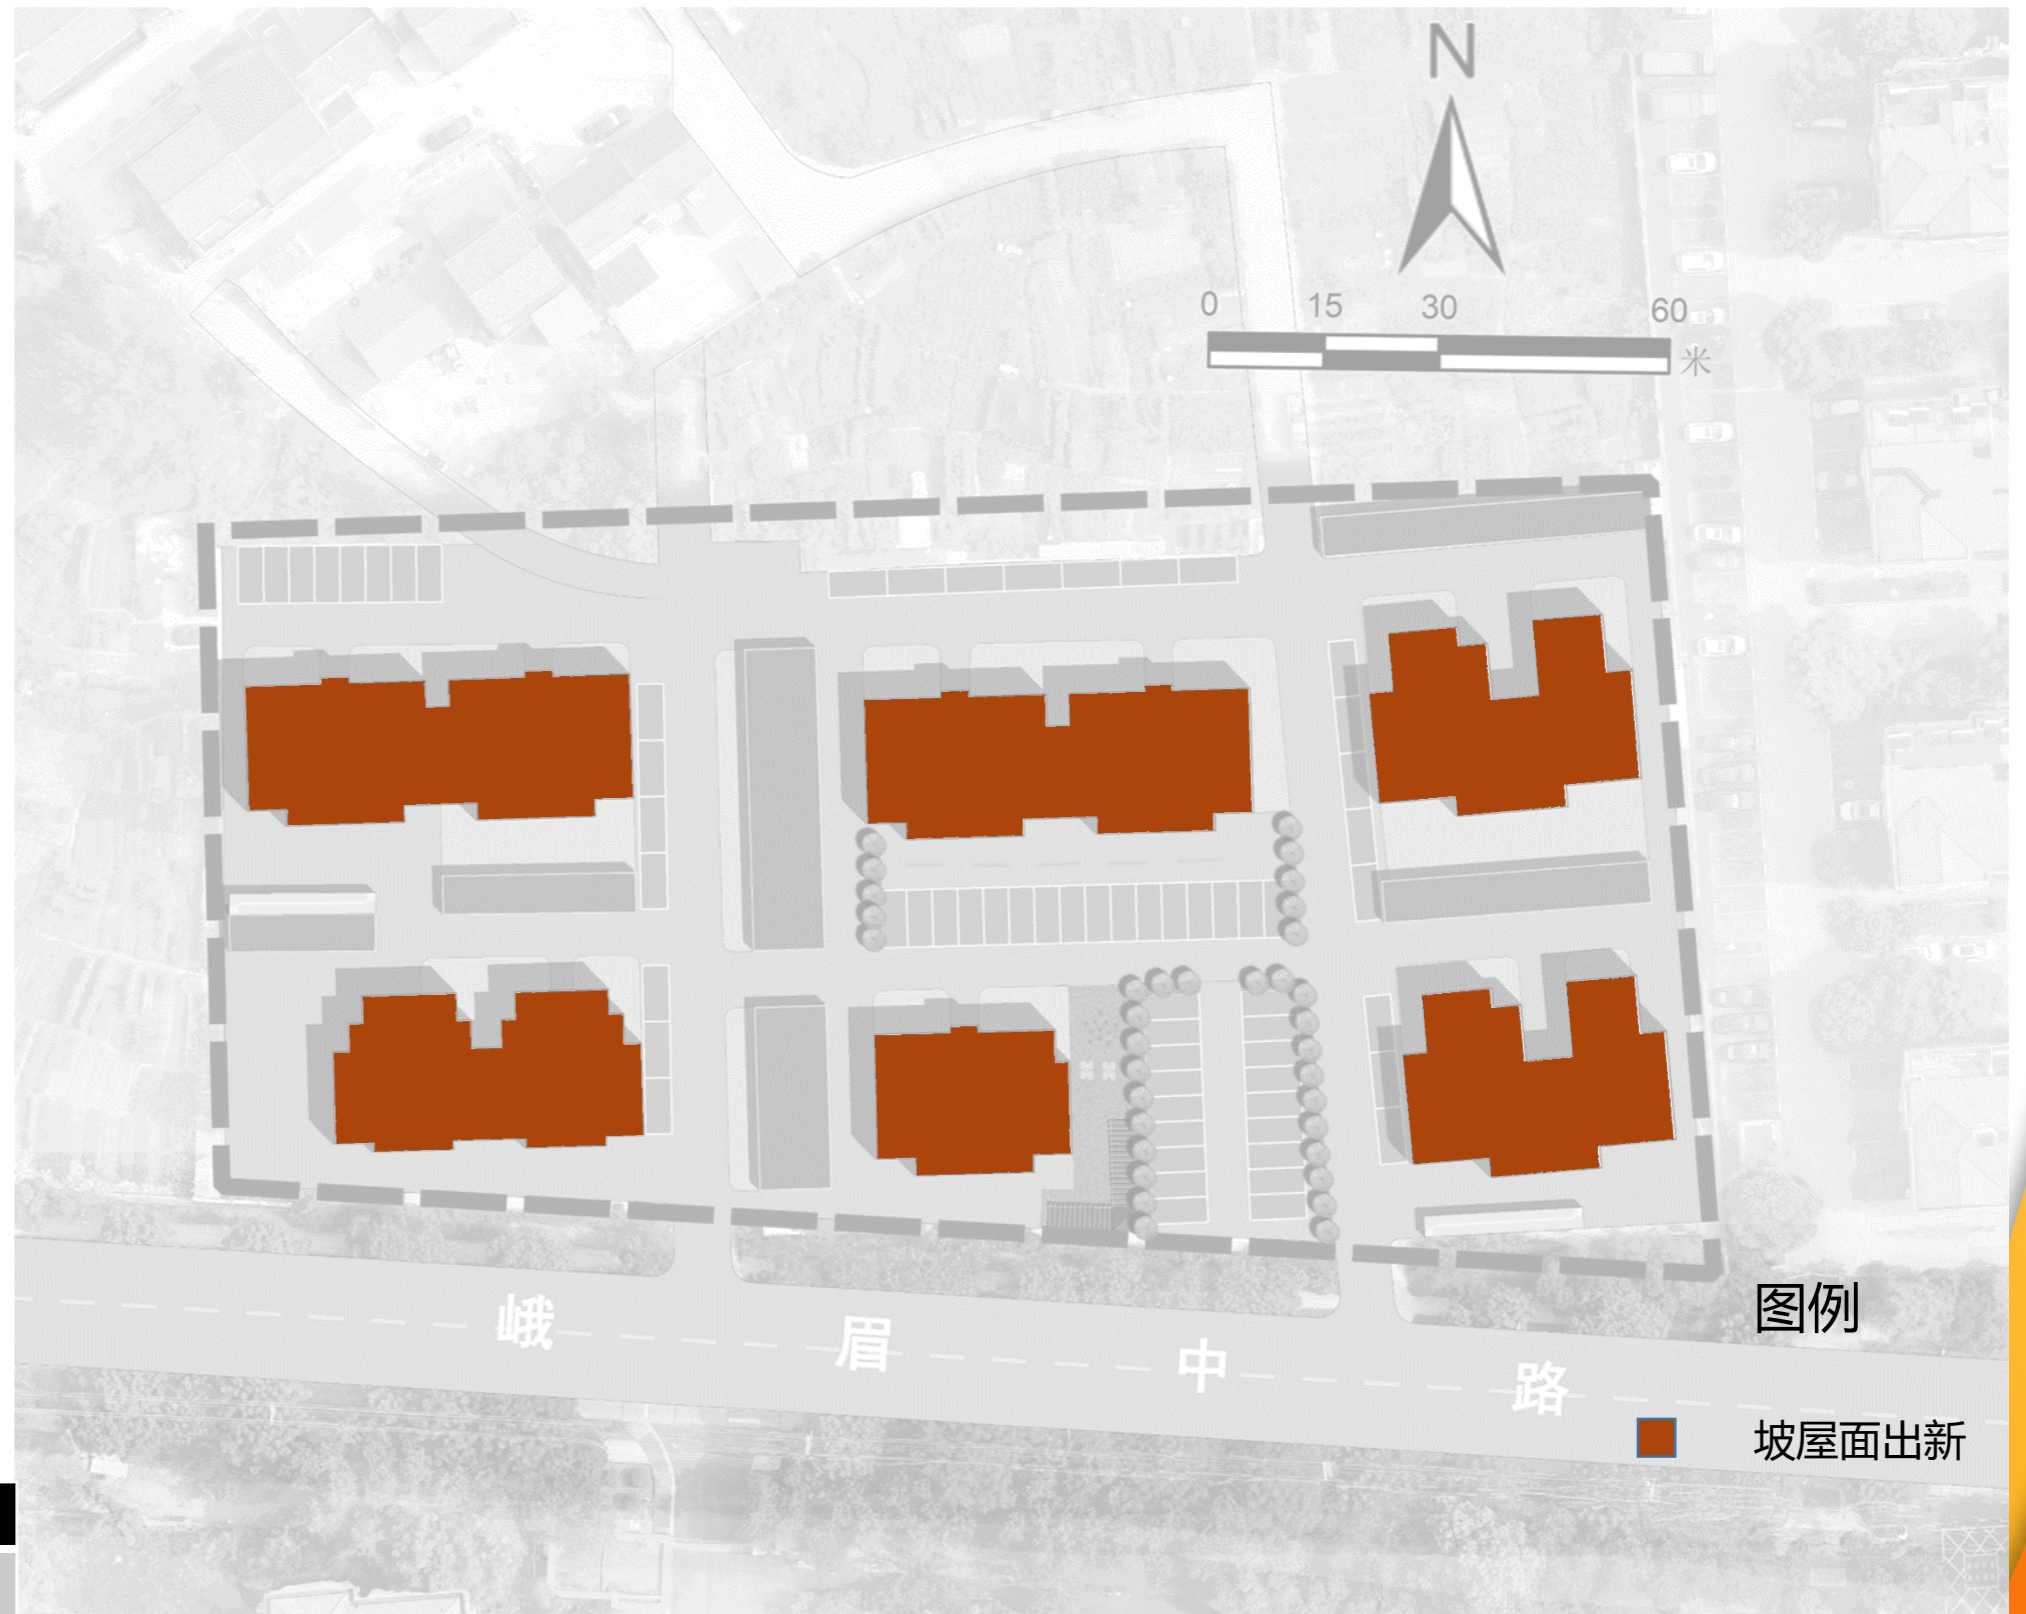
1. 小区全部为坡屋面，有部分破损漏水情况。

1. 清理屋顶周围违规堆放杂物，天沟统一清理、出新，对所有建筑屋面进行排查，维修更换破损部分；
2. 对所有建筑屋面加装避雷针、避雷带等避雷设施；
3. 整理序化屋面的太阳能热水器，在屋面修补的同时增加太阳能固定支座。

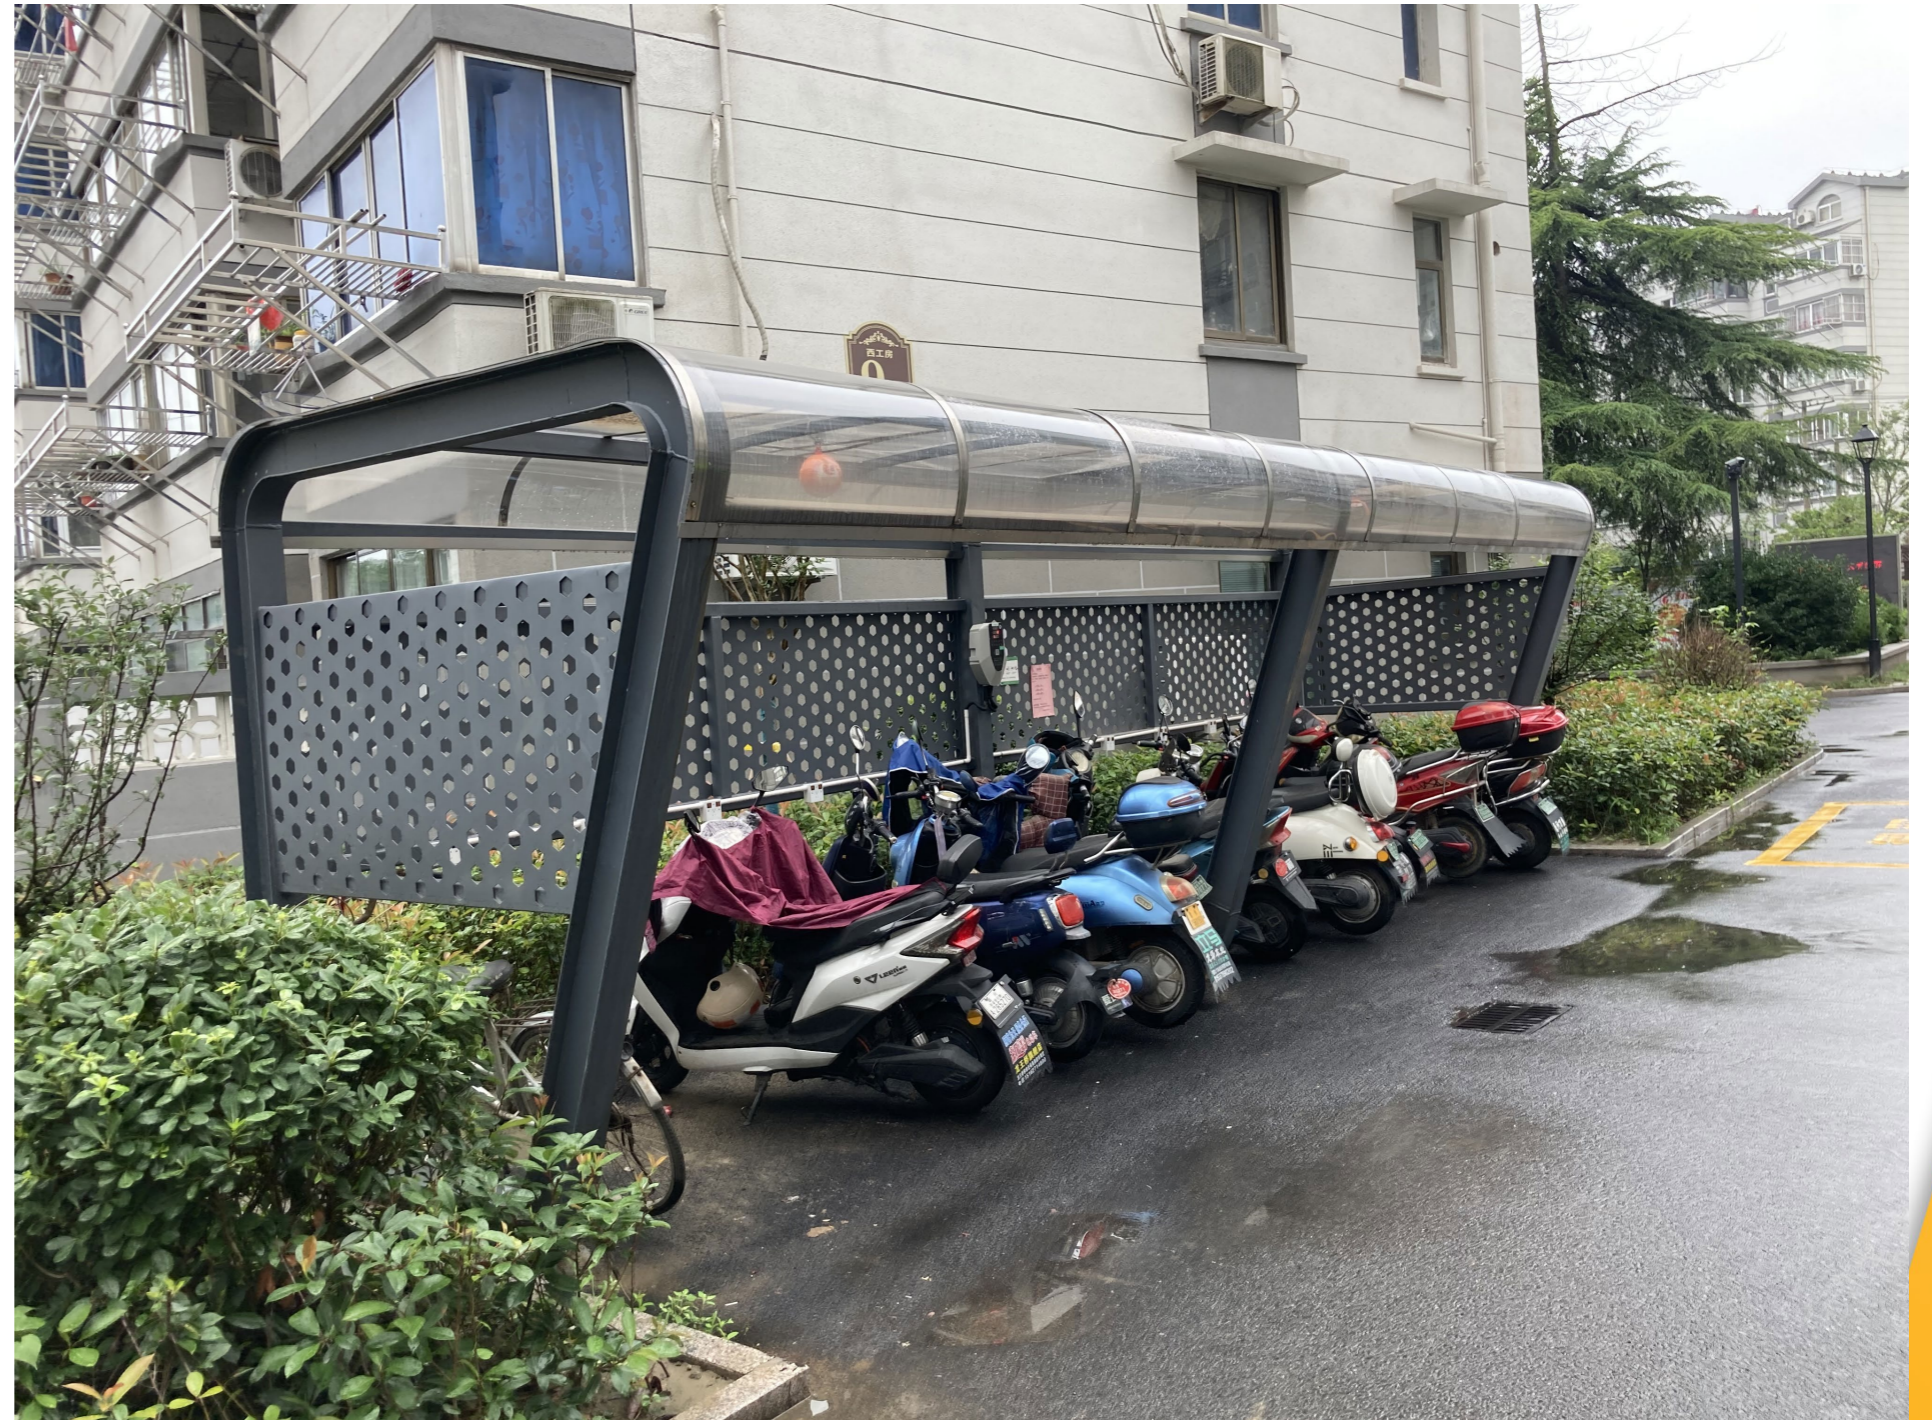
新增非机动车停车棚示意

1. 对于现状非机动车库进行加固，外墙统一粉刷，并增加供电设施，满足居民停车充电需求；
2. 增加两处非机动车集中停放和充电的停车棚；
3. 配备智能充电设施，需具备定时充电、自动断电、故障报警等功能。

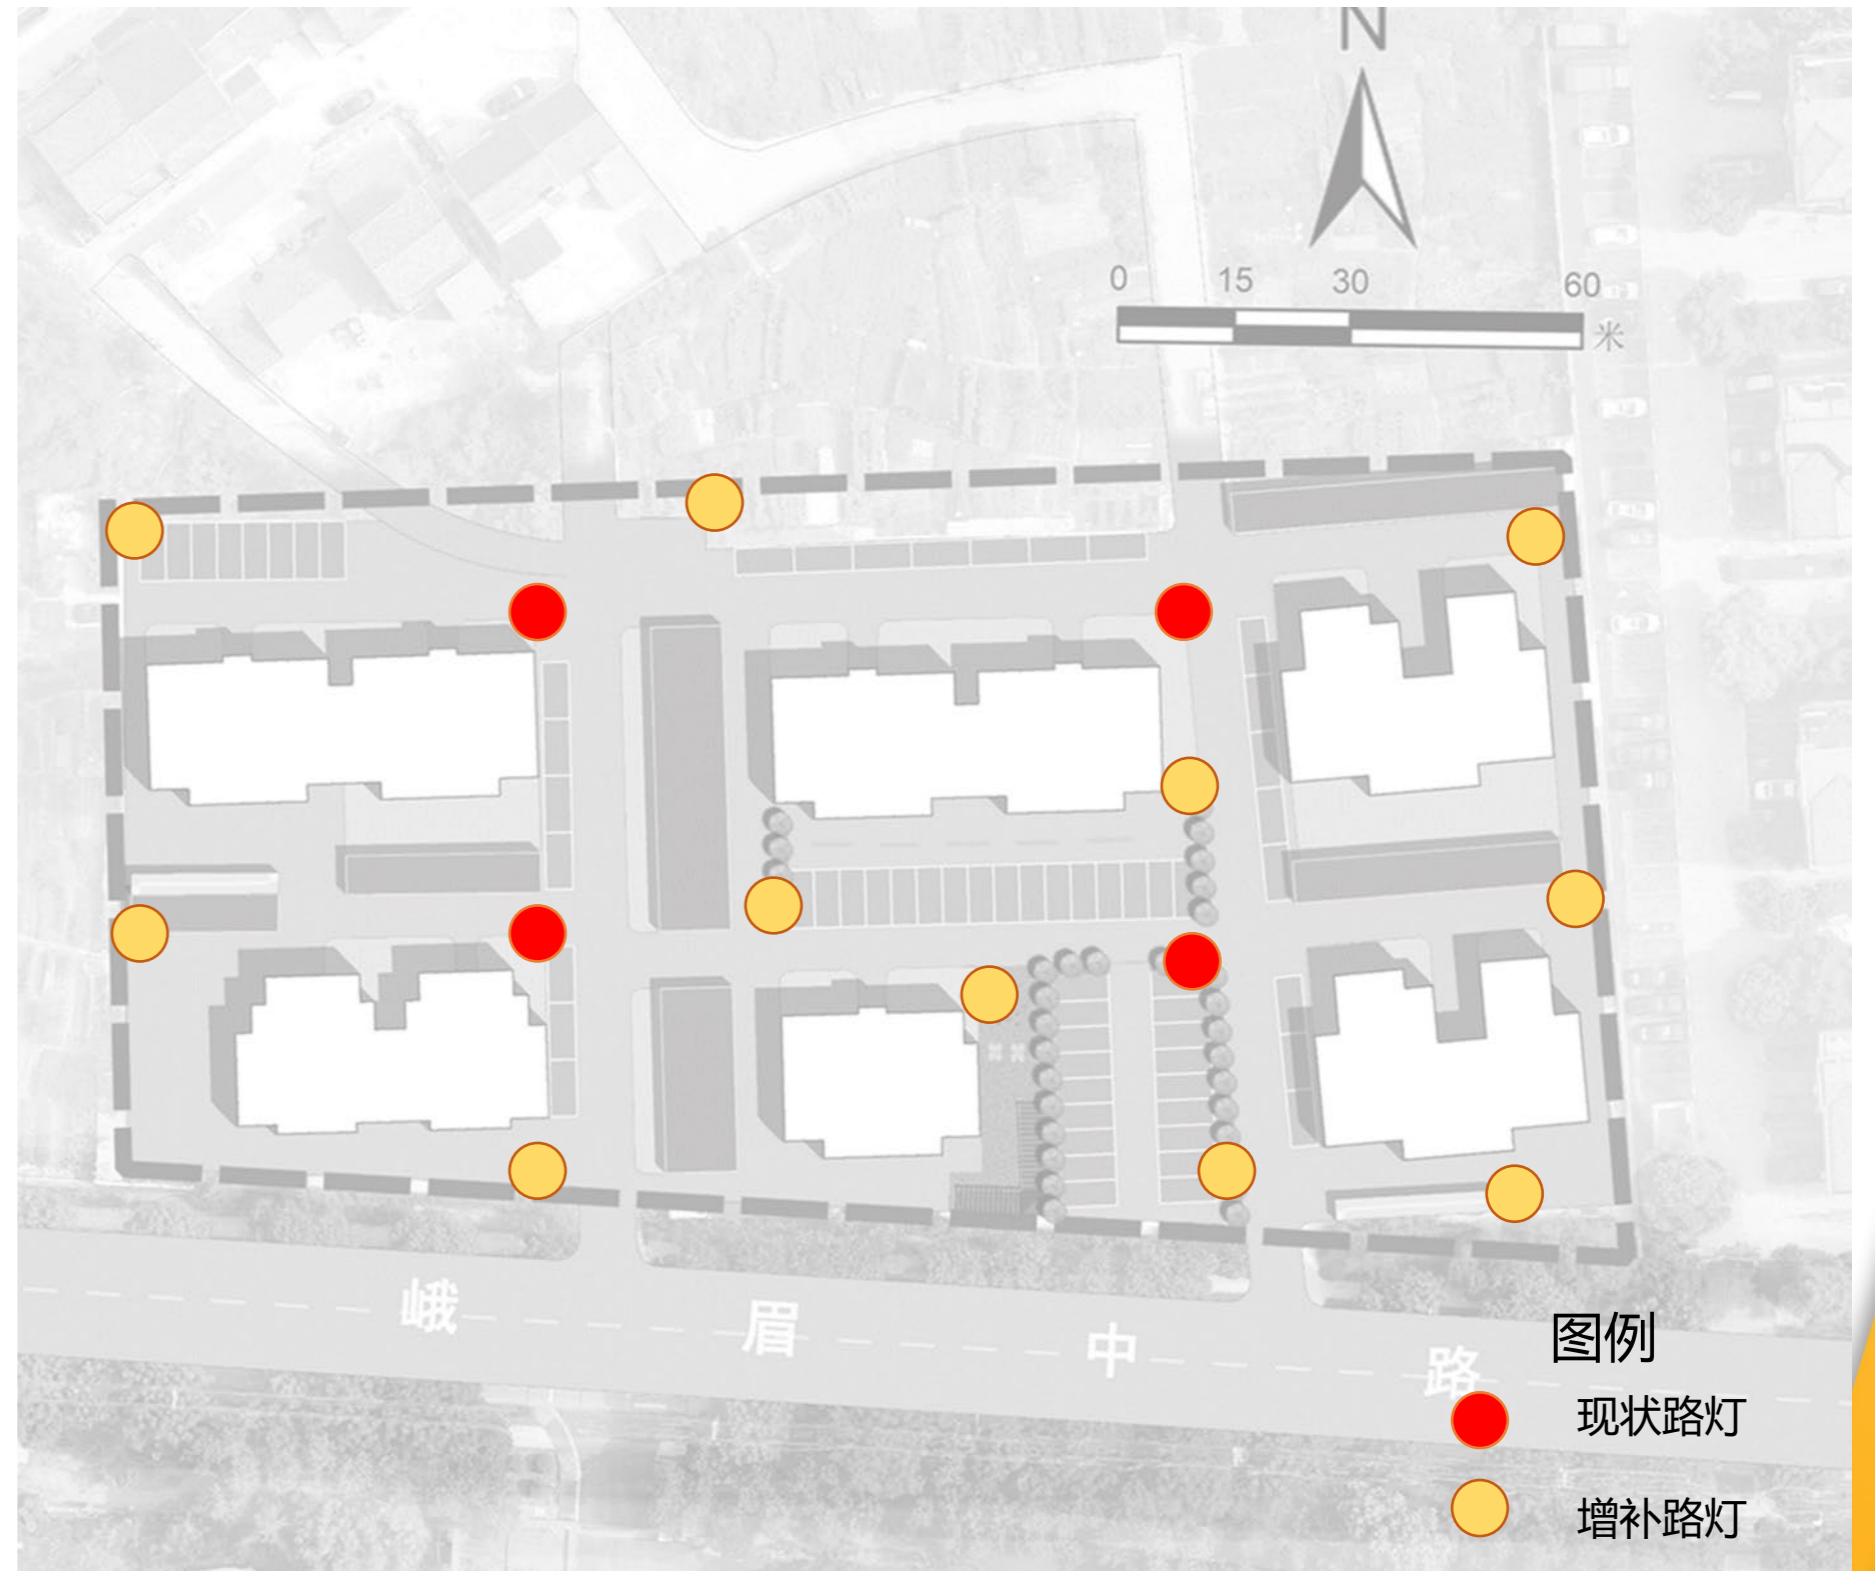
1. 现状高杆路灯，数量不足，难以满足夜间照明需求。

1. 结合现状增补部分路灯；路灯统一安装三遥。

类别	数量
现状路灯	4个
新增路灯	11个

- 现状路灯
- 增补路灯
