# 常州市金坛区电胜社区散居楼老旧小区改造方案

Reconstruction of old community in DianShengSheQuSanJuLou, Jintan District, Changzhou City Scheme

江苏省住房和城乡建设厅住宅与房地产业促进中心  
2023年08月

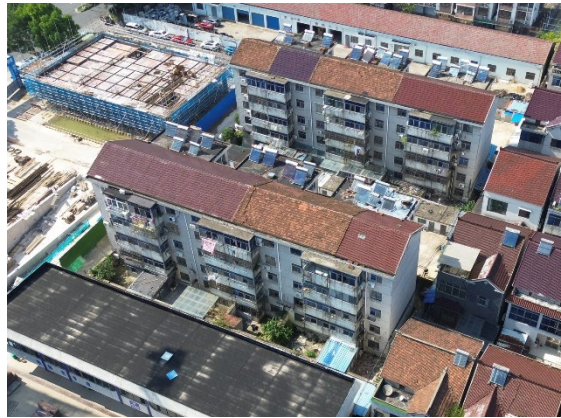
屋面瓦片破损，存在漏水现象；太阳能摆放和管线杂乱影响风貌；屋顶防雷设施老旧。

1. 清理屋顶周围违规堆放杂物，天沟统一清理、出新，对所有建筑屋面进行排查，根据实际屋面情况，平屋顶统一维修出新，坡屋面维修更换破损部分，铺设防水卷材，确保稳固无渗漏；
2. 对所有建筑屋面避雷设施进行检测维修，并制定定期安全检测机制；
3. 序化摆放太阳能，梳理太阳能管线。

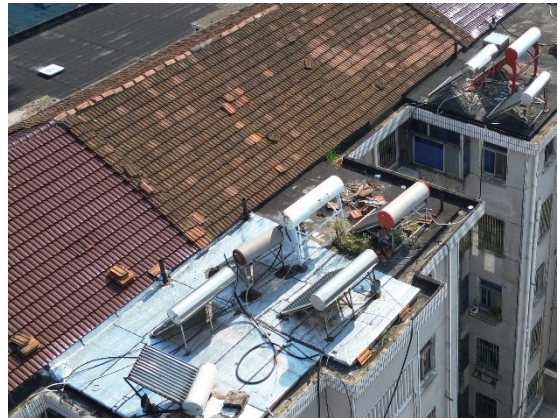
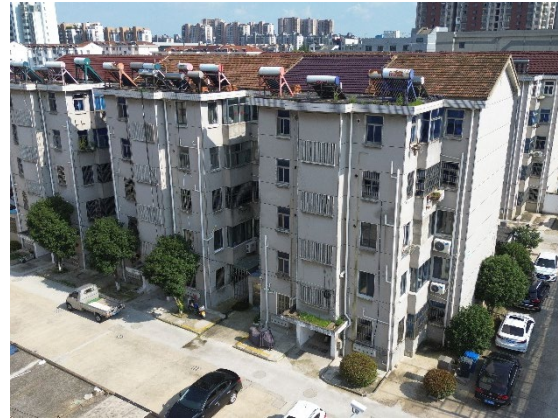
立面墙皮存在剥落现象存在安全隐患；整体建筑立面风貌不统一，形象较差；建筑缺少楼栋标识。

1. 在小区实施改造前拆除小区内的违章建筑;
2. 对小区的外立面出新, 修补破损, 整体重新进行粉刷, 采用弹性涂料, 统一建筑风格;
3. 考虑到住宅建设年代久远, 仅有阳台有面砖, 并且面砖已发生脱落、发霉、脏污严重的, 建议铲除面砖后, 参外墙大样图 2 处理。

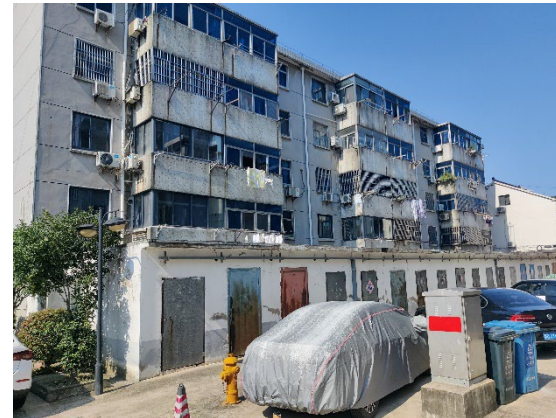
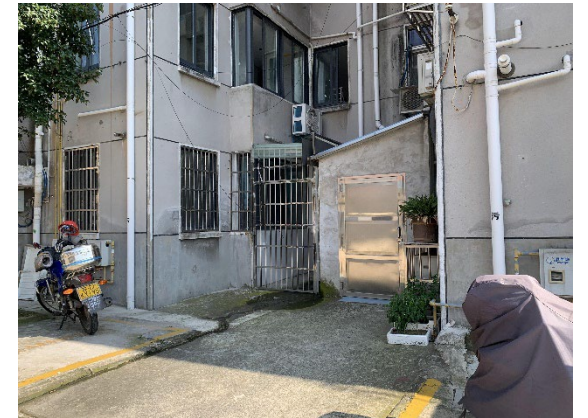
小区内部存在部分私搭围挡。

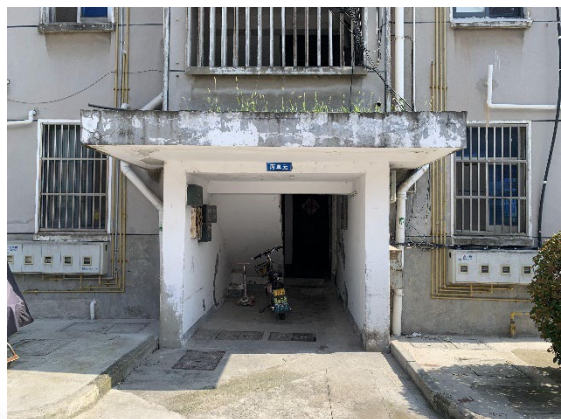
单元门偏低，缺少警示标识，单元门存在不同程度破损；缺少单元门灯和楼道灯，首层楼梯缺少扶手；楼道内部墙皮剥落，楼道墙面信报箱老旧，线路杂乱。

1. 隐藏杂乱线路，出新电箱、信报箱等设施；
2. 修缮出新楼道窗，采用保温型节能窗；
3. 更新栏杆，栏杆喷涂防锈漆，对扶手漆面进行修缮，打磨原有破损漆面保证扶手连贯无倒刺；
4. 增加楼道灯、单元门灯和单元门牌光源采用节能型LED灯具，控制方式宜采用人体感应延时关闭的自动控制装置；
5. 统一更新楼道公开栏、警务栏、文化宣传栏其他楼道宣传设施。

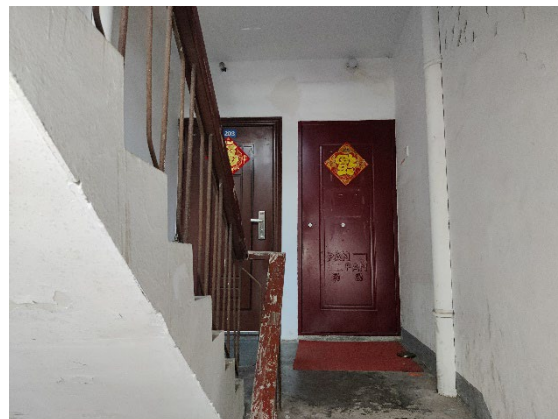
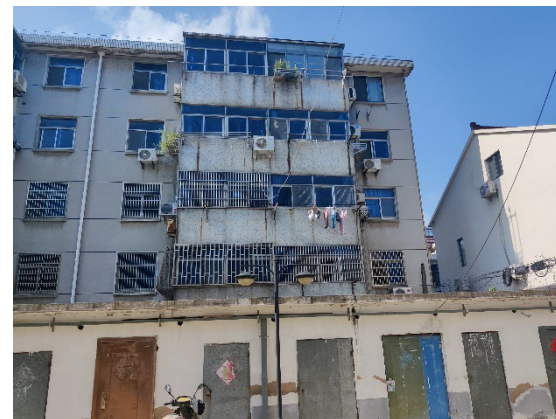
立面马赛克瓷砖风化脱落，空调机架锈蚀老化，立面管线杂乱；厨房排烟口缺少遮挡。

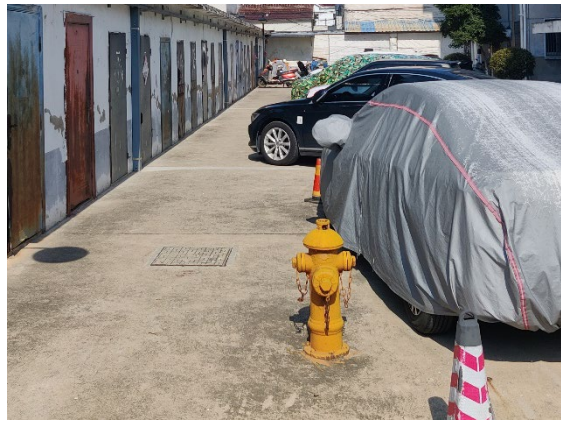
小区有一处消防栓，无其他消防设施。

1. 出新微型消防站，增补并维护消防器材；
2. 每栋楼前增加消防灭火器；
3. 结合地下管线改造沿主要道路增加消防栓3处；
4. 打通消防通道，结合周边城市道路构建环形消防通道系统，满足消防要求。区内消防通道绘制警戒标识。

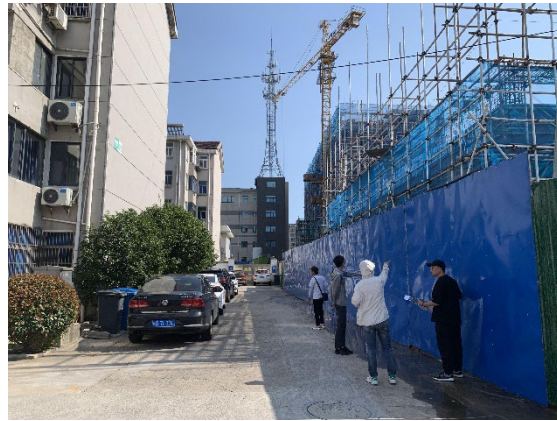
小区道路现状为水泥路面，破损程度不一；机动车停车车位不能满足停车需求，以路边停车为主；小区非机动车停车缺少充电停车棚，有划定的停车区域但无人使用，现状以靠近楼栋停车为主，缺少充电设备飞线充电现象严重。

1. 在原有水泥混凝土路面的基础上加铺沥青混凝土进行黑化, 并重新绘制路面交通标线, 机动车停车位采用沥青路面划线的方式;
2. 对破损的人行路面重新进行硬化铺装, 高大乔木增设树池, 移除长势不良的低矮植株;
3. 机动车道路宜采用低噪或降噪路面, 设置限速行驶标识、禁止鸣笛标识、凸面转角反光镜、减速带等设施。

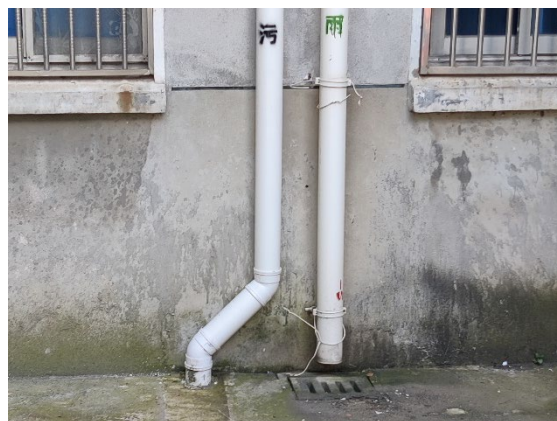
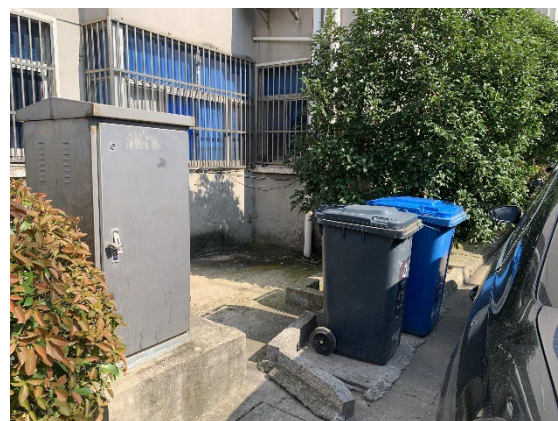
小区现状垃圾收集设施以各单元楼下垃圾桶为主，有一处较为集中的垃圾分类收集点。

1. 采用“四分类”法，将居民生活垃圾按照可回收物、有害垃圾、厨余垃圾、其他垃圾进行分类；
2. 集中设置老旧小区垃圾分类收集亭，推行生活垃圾分类收集；
3. 多进行垃圾分类宣传和科普，提升居民分类意识。

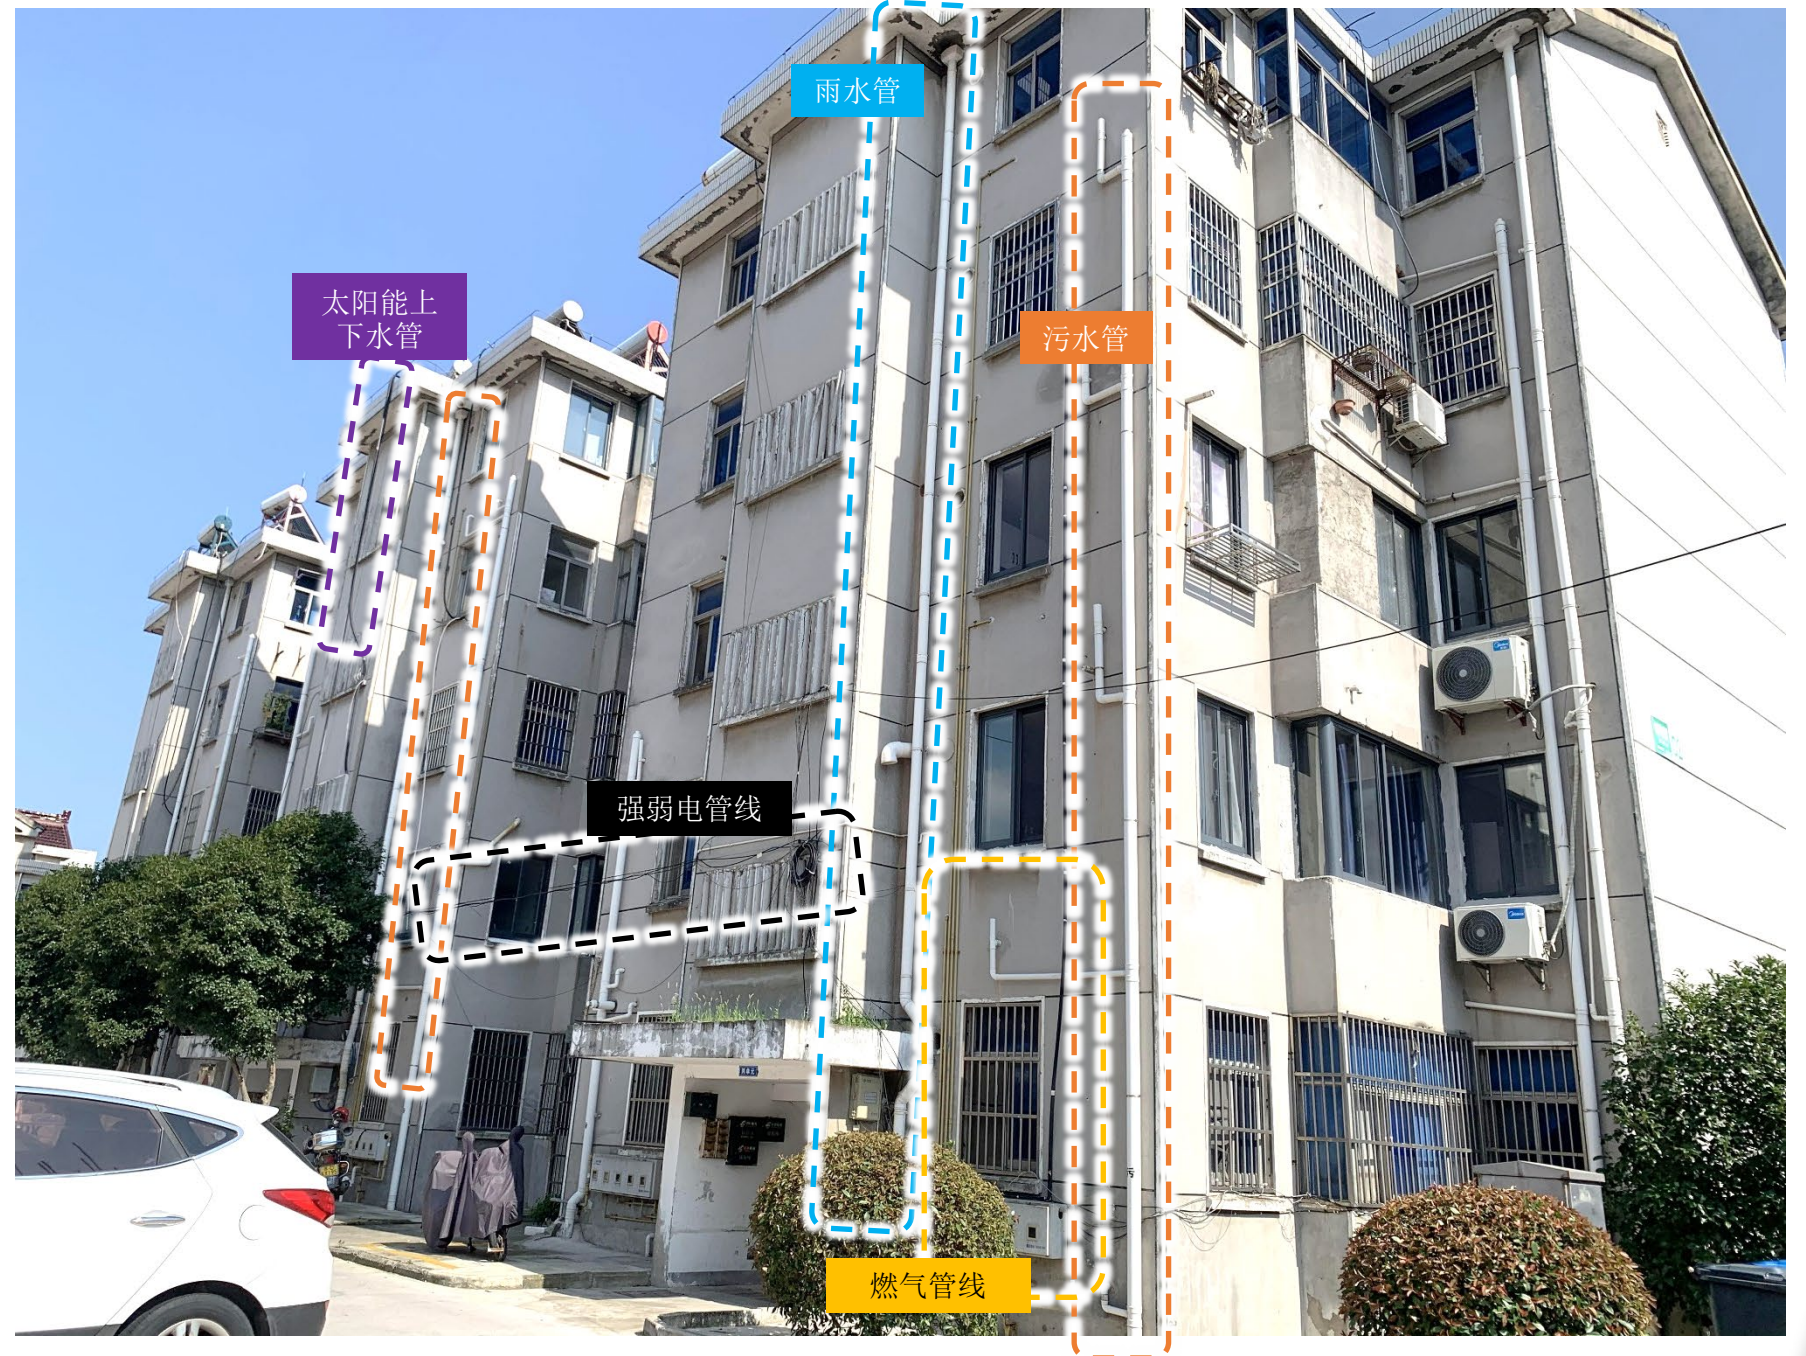
PVC和铝合金管线序化线槽样式引导

1. 建筑立面的强弱电管线，有条件的结合小区道路改造管线下地统一入地，没有条件的统一规整序化并入管线槽；
2. 增补外立面雨污水管，更换破损水管，南侧阳台增加污水管道；
3. 墙面的太阳能管线应统一整理序化，可使用竖向理线盒遮挡隐藏；
4. 对于临街建筑应统一设置空调外机遮罩。

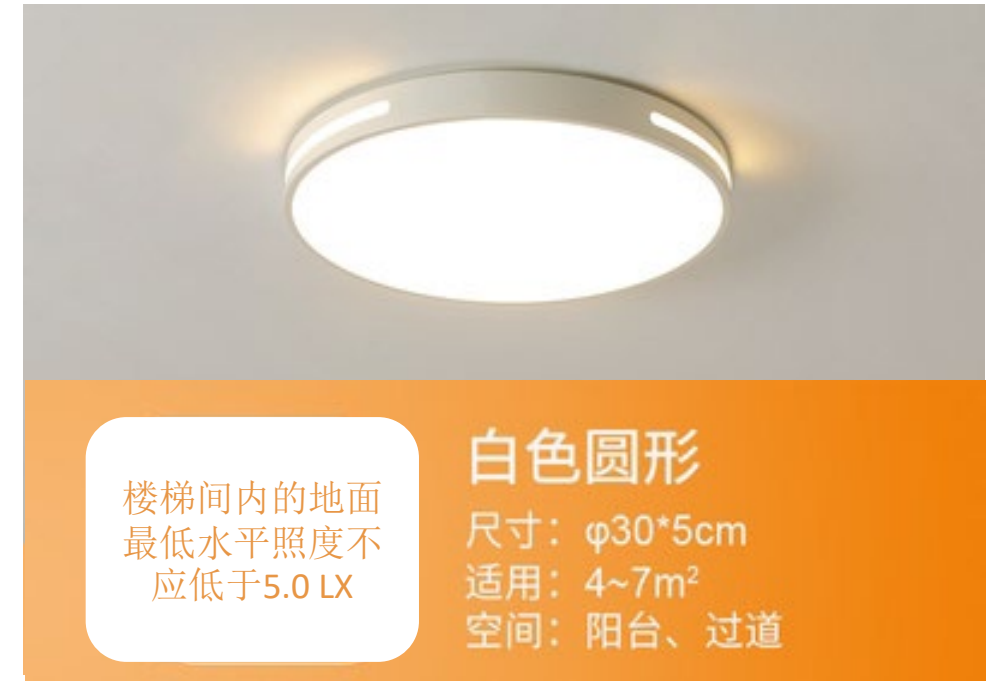
楼梯间内的地面最低水平照度不应低于5.0 LX

楼道改造示意

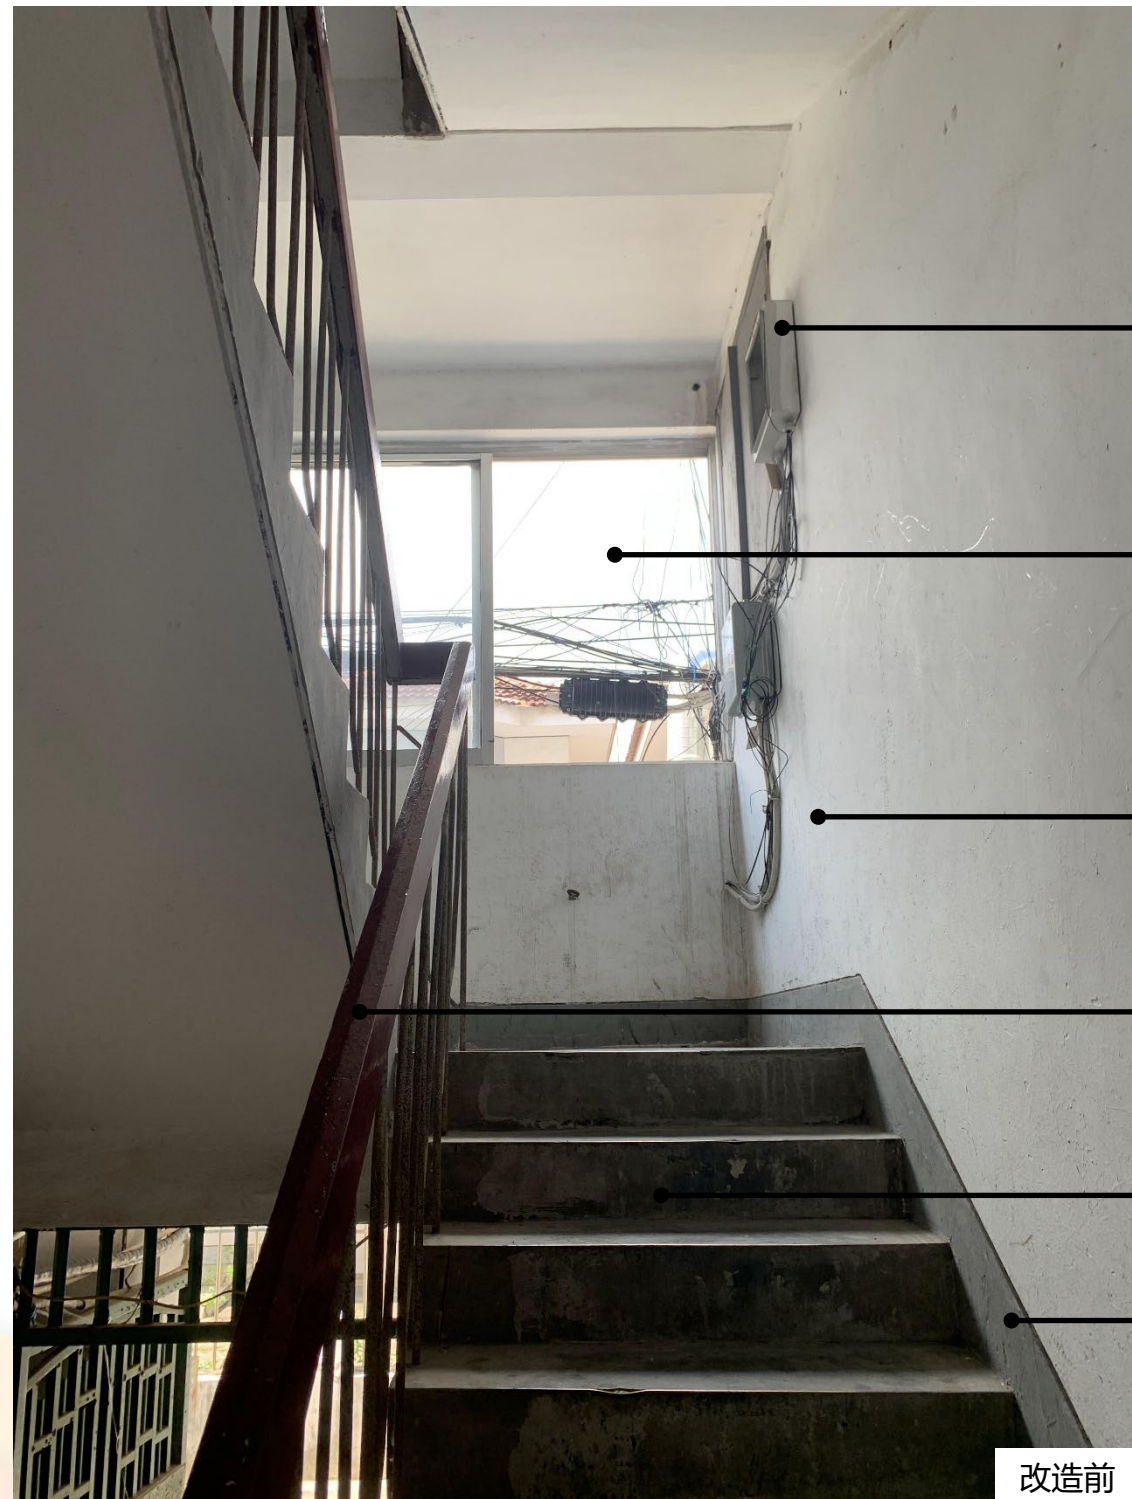
改造前

隐藏杂乱线路

电箱设施更新

出新楼道窗

增加适老化休息座椅

出新扶手栏杆

出新台阶

出新踢脚线

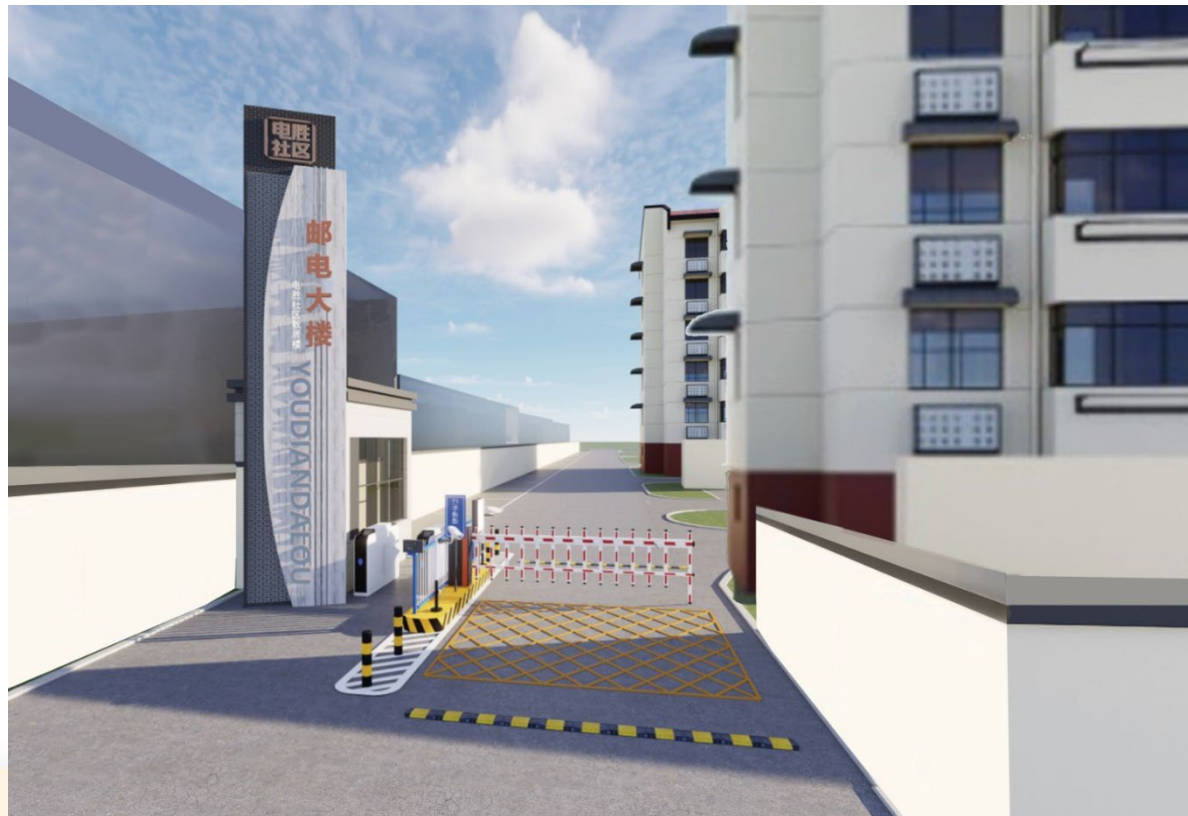
小区主出入口改造样式示意

1. 在墙面和地面增加慢行和警示标识;
2. 原址新建小区大门，提升小区入口形象，与整体建筑风貌相协调，同时加装车行道闸及人行闸机。
