儒林镇东联河生态河道水土流失治理工程

实施方案 (报批稿)

建设单位：常州市金坛区儒林镇人民政府

编制单位：浙江惠川水利工程有限公司

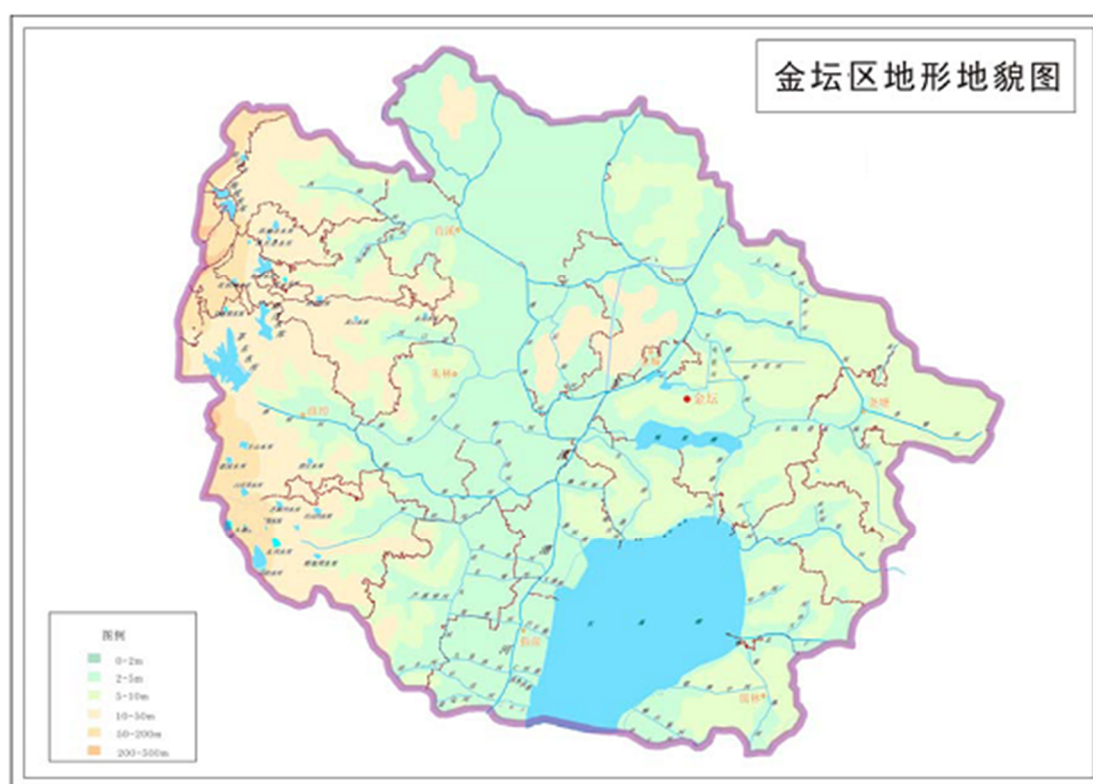
金坛区地处太湖湖西腹地，地形呈马鞍型，地势从整体上自西向东倾斜，地形特征明显。西缘为南北走向的茅山低山丘陵，东部是长江三角洲西部的冲积湖平原。冲积湖平原区中央微凹，自西向东为西部黄土缓岗、中央冲积湖圩区和东部高亢平原 3 个次一级地貌单元。

图 1-2 金坛区地形地貌图

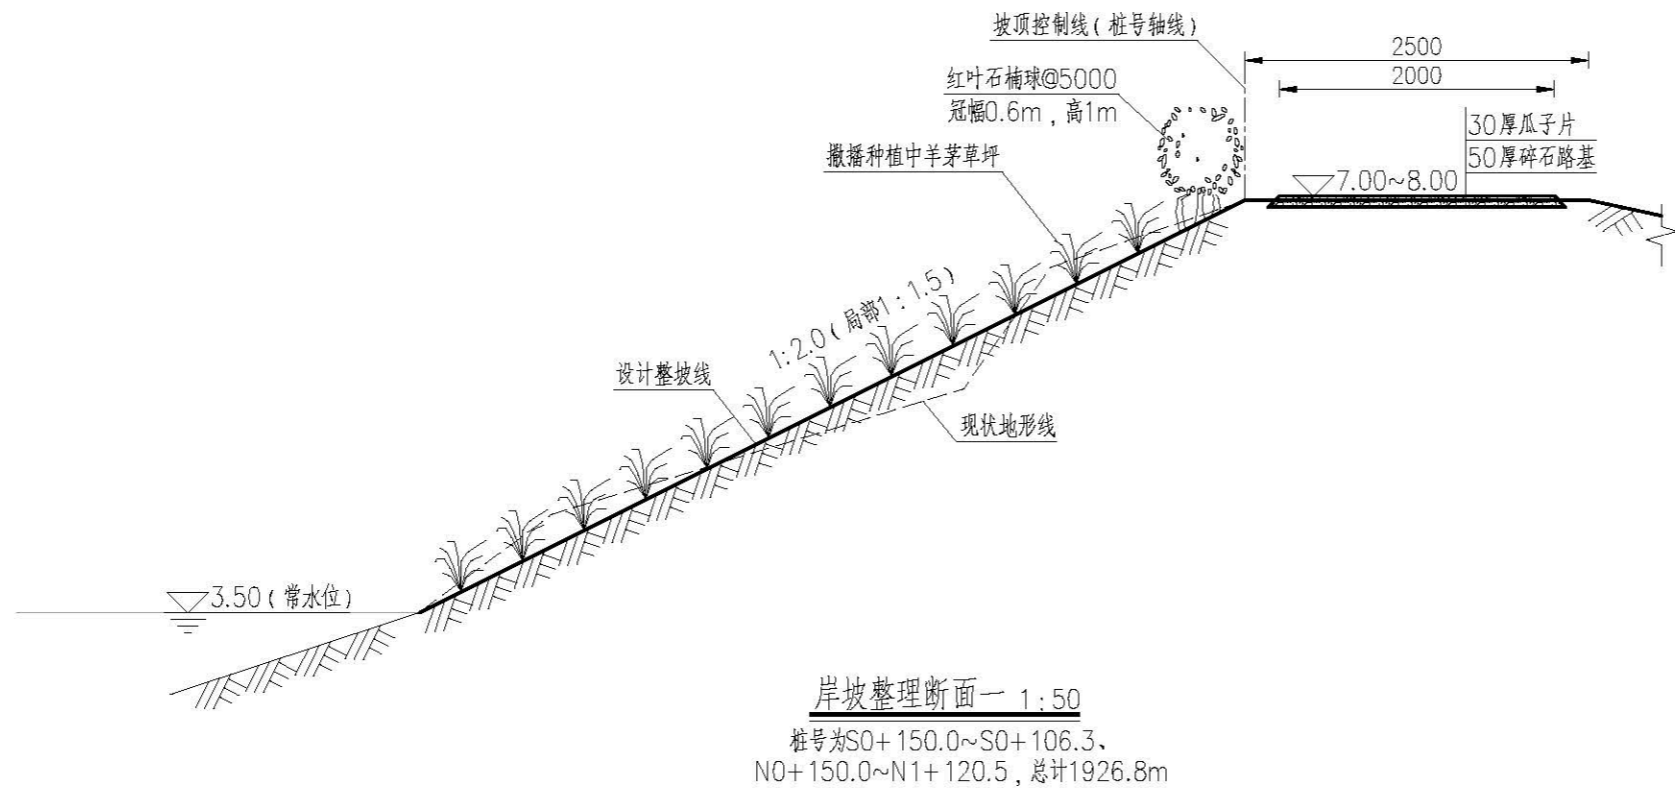
浙江惠川水利工程技术有限公司 《工程设计证书》第A233029788号	核定		项目负责		设计	儒林镇东联河生态河道水土流失治理工程			岸坡整理断面图		
	审核		校核		制图	设计阶段	实施方案	专业	水利	比例	日期

- 说明:
- 1、本图高程系为吴淞高程, 单位以米计, 其余尺寸单位以毫米计;
 - 2、木桩稍径100mm, 每延米8根, 实施桩号为S0+000.0~S0+150.0, N0+000.0~N0+150.0, 总计300m, 打桩2400根;
 - 3、桩号S0+000.0~S0+150.0, N0+000.0~S0+150.0两段共300米河岸加播种植三叶草, 宽度5米, 共计1500m²;
 - 4、木桩护岸和加播三叶草范围可根据河道走向适当调整两岸范围, 按总量以两岸协调为原则布置。

本项目采取的工程措施主要为岸坡修整。河岸两侧均无村庄房屋，对现状河岸岸坡进行修整，现状坡比不足 1:2 的削坡至 1:2（局部因紧靠蟹塘无法削坡至 1:2.0 的，依照现状修整，坡比控制在 1:2.0~1:1.5）；对西南侧 150m 范围内两岸布置杉木桩护岸，打入现状土坡。河岸整平宽度 2.5m，新建 2m 宽砂石道路，做法断面见下图：

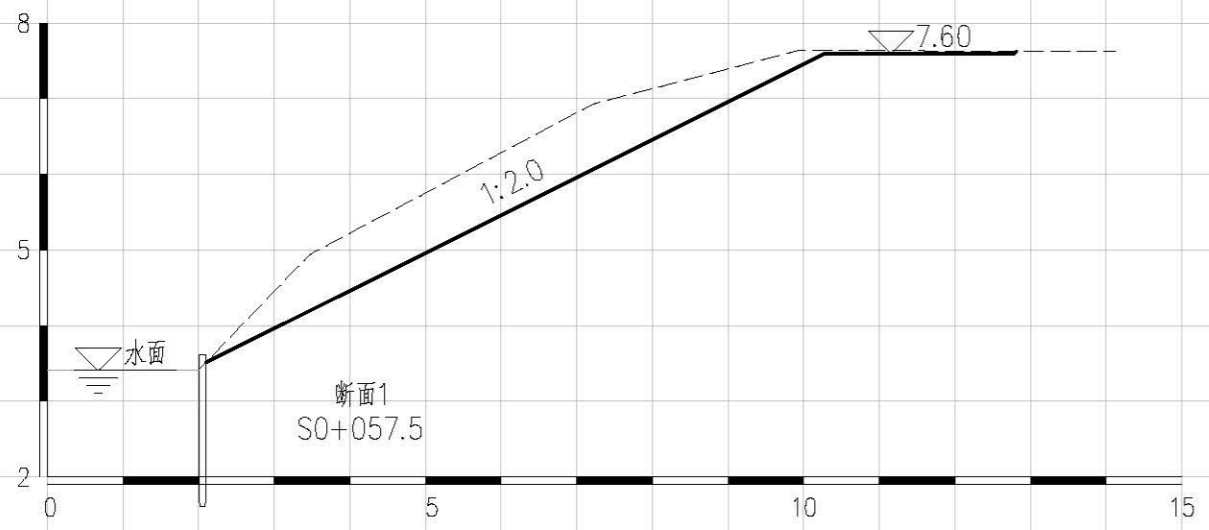
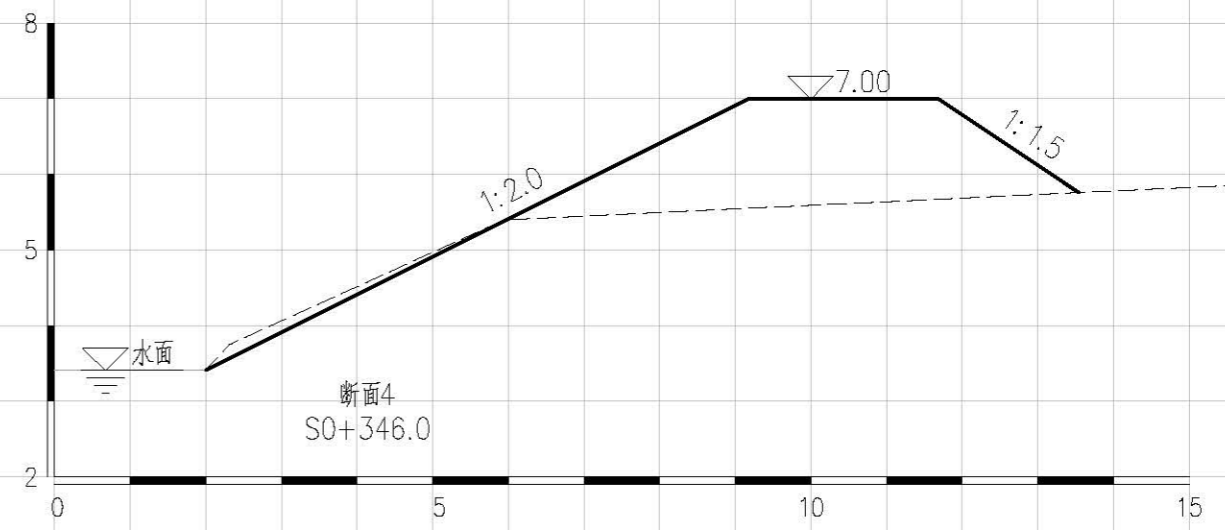
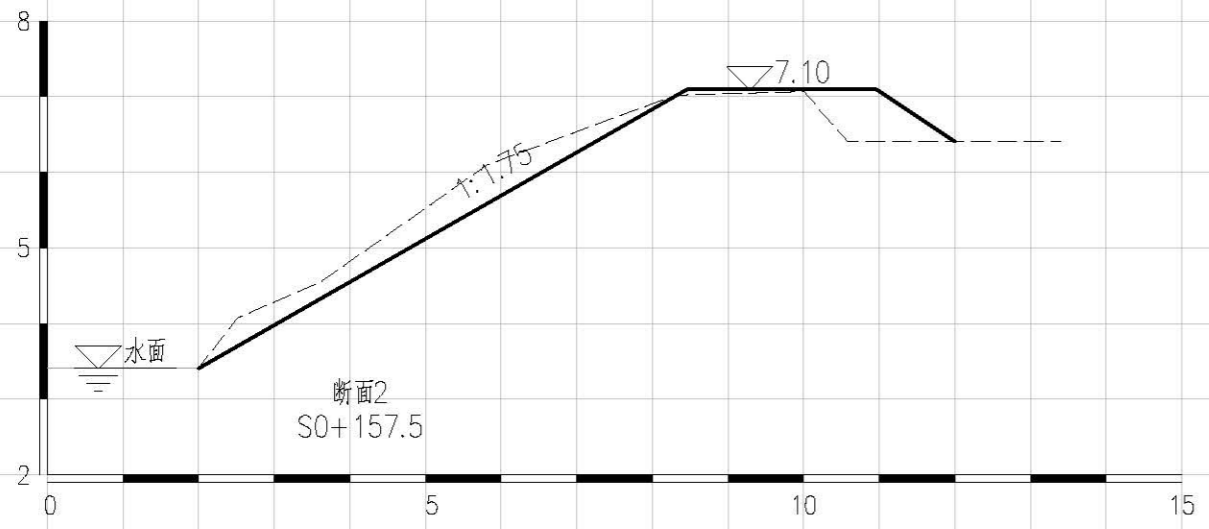
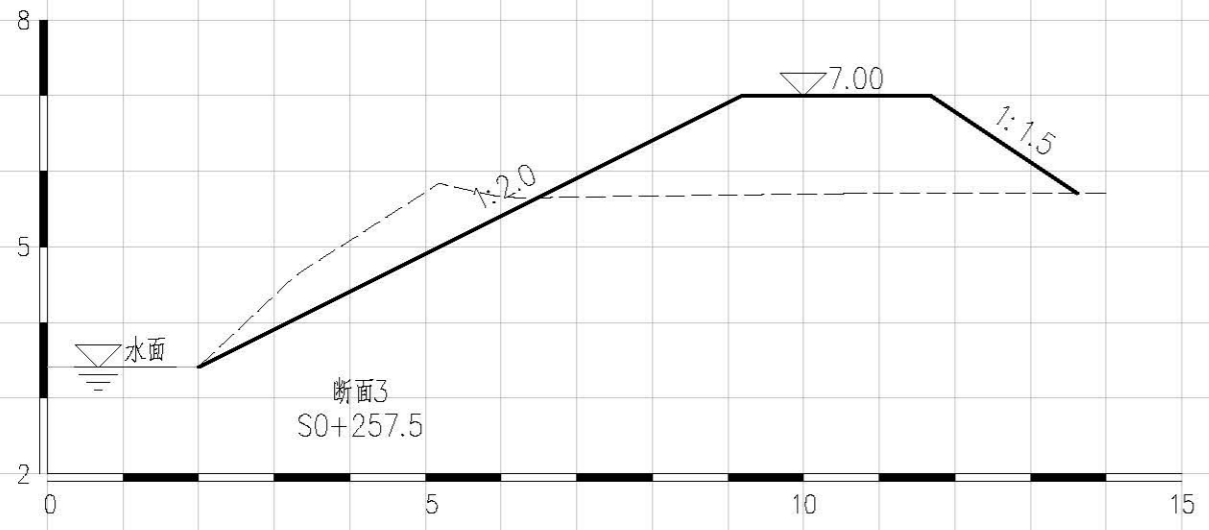
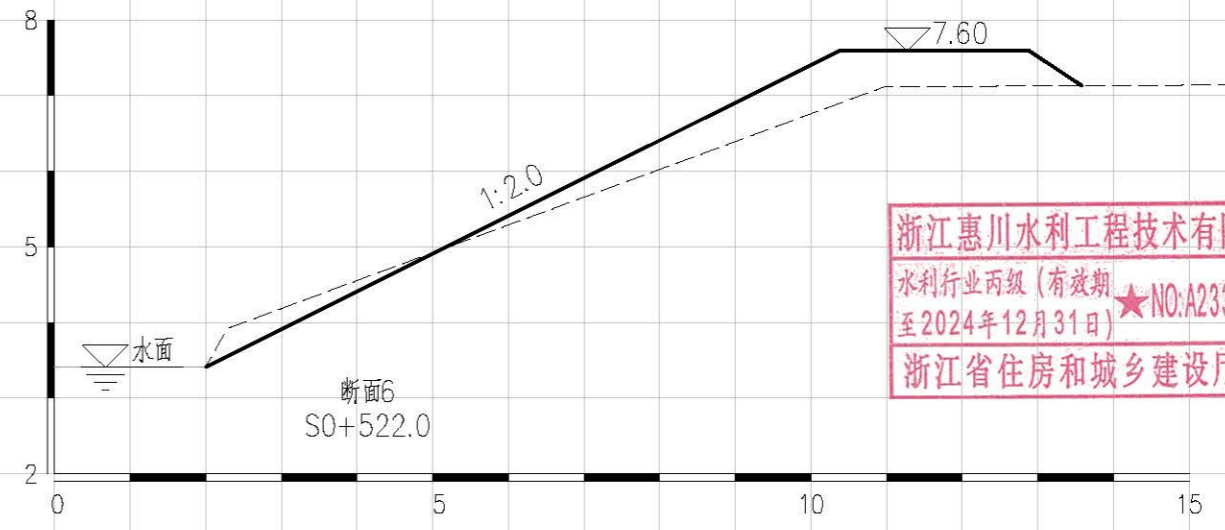
浙江惠川水利工程技术有限公司 《工程设计证书》第A233029788号	核定	项目负责人 校核	设计 制图	儒林镇东联河生态河道水土流失治理工程				南岸岸坡断面图(1/2)			
	审核			设计阶段 实施方案 专业 水利	比例	日期	2024.01	图号	S-03

图例:
- - - 现状河坡线
—— 设计河坡线

比例:纵向1:100,横向1:100

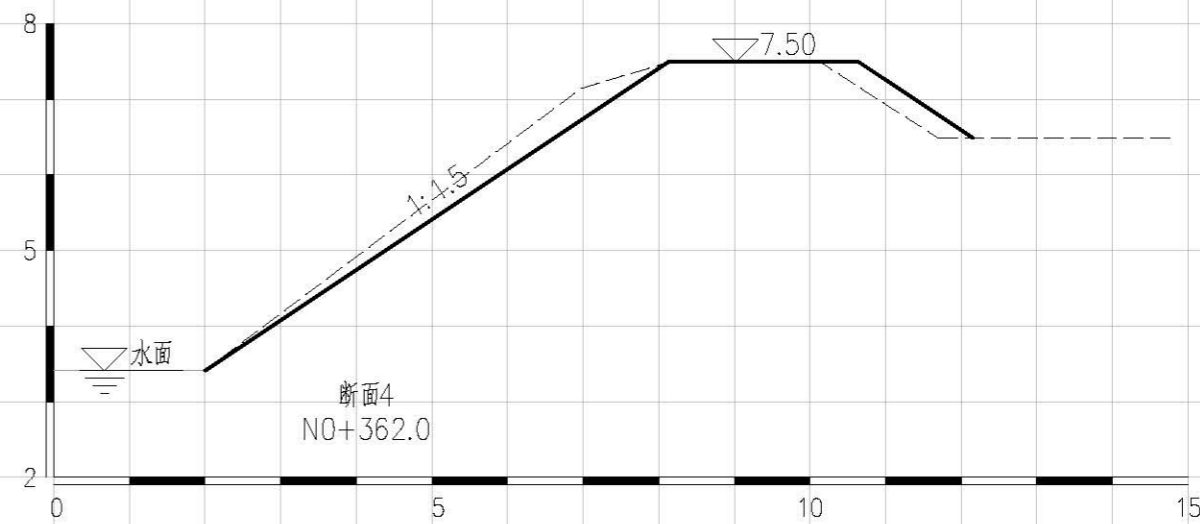
浙江惠川水利工程有限公司 《工程设计证书》第A233029788号	核定	项目负责人 校核	设计 制图	儒林镇东联河生态河道水土流失治理工程				北岸岸坡断面图 (1/2)			
	审核			校核	设计阶段	实施方案	专业	水利	比例	日期	2024.01

图例:
- - - 现状河坡线
—— 设计河坡线

比例: 纵向1:100, 横向1:100

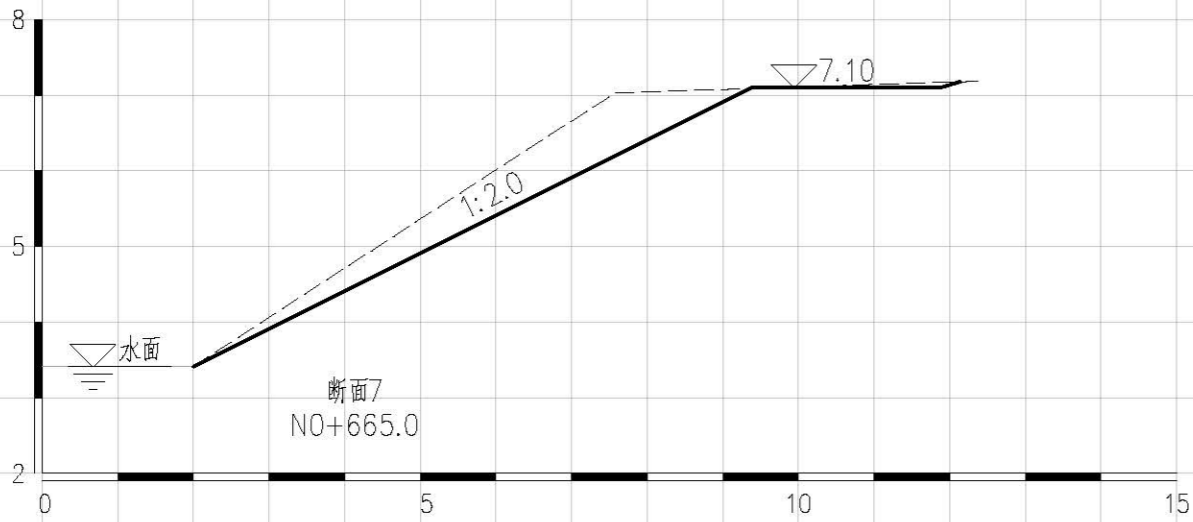
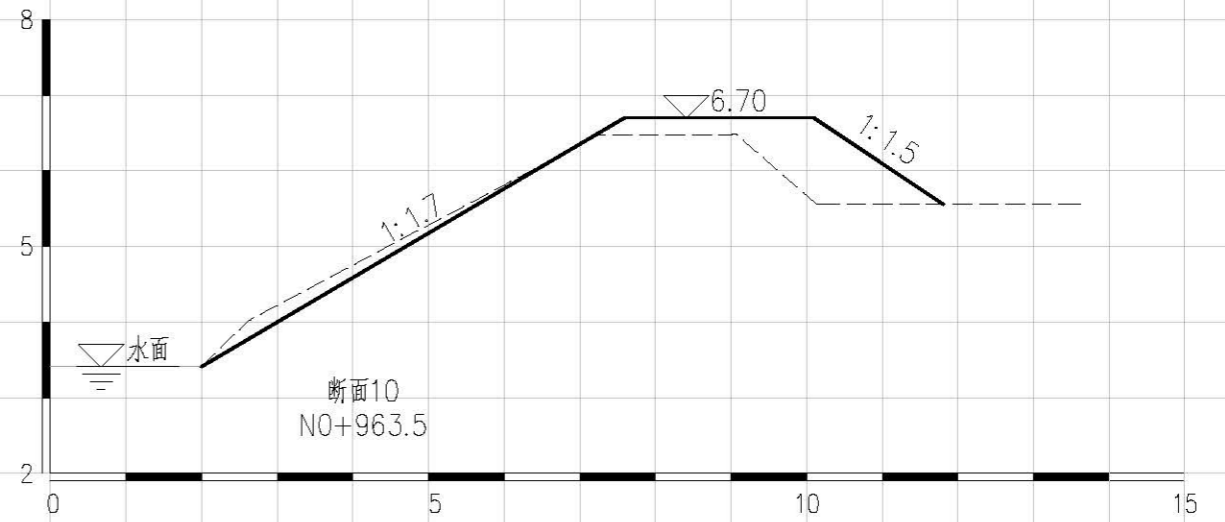
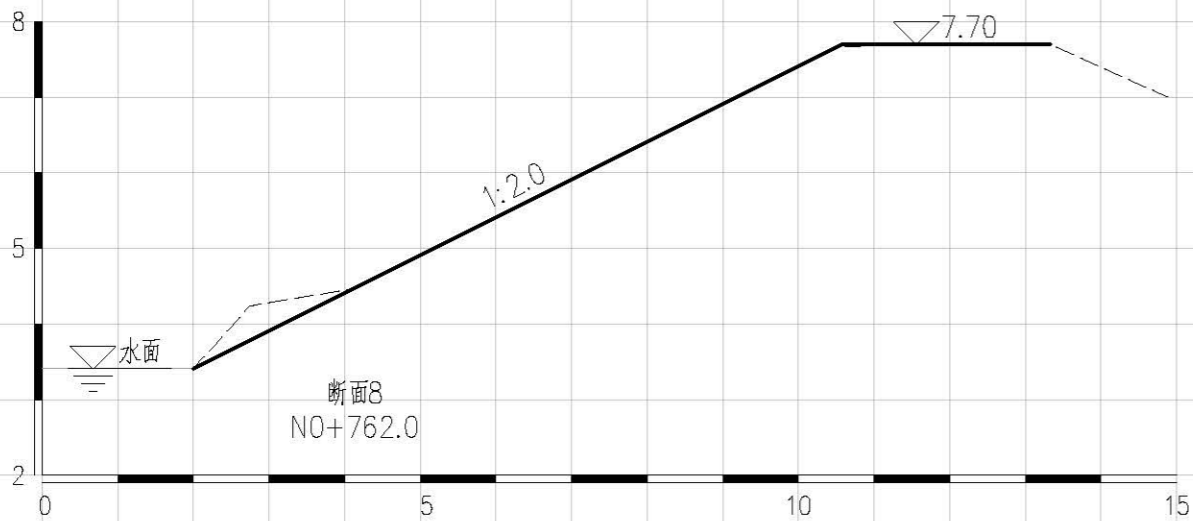
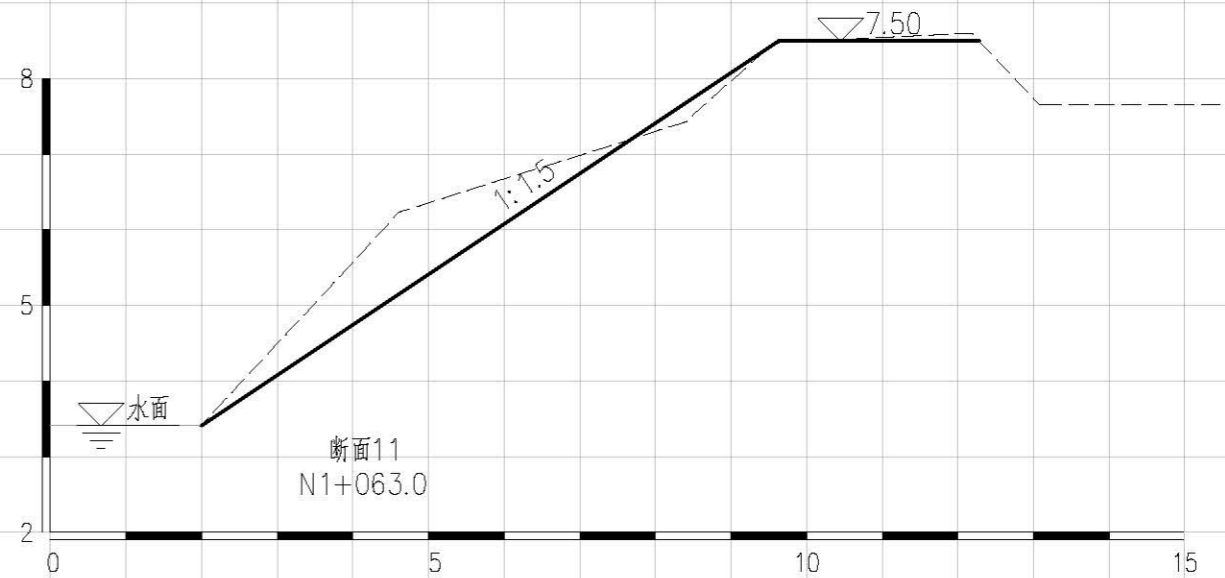
北岸岸坡断面图(2/2)

图例:
----- 现状河坡线
————— 设计河坡线

比例: 纵向1:100, 横向1:100
