2024年度市管公园专项维修工程--圩墩公园

常州市园林设计院

| 设计 | 校对 | 工程负责 | 平面图 |
| 设计阶段 | 施工图 | 设计号 | 2024.01 |

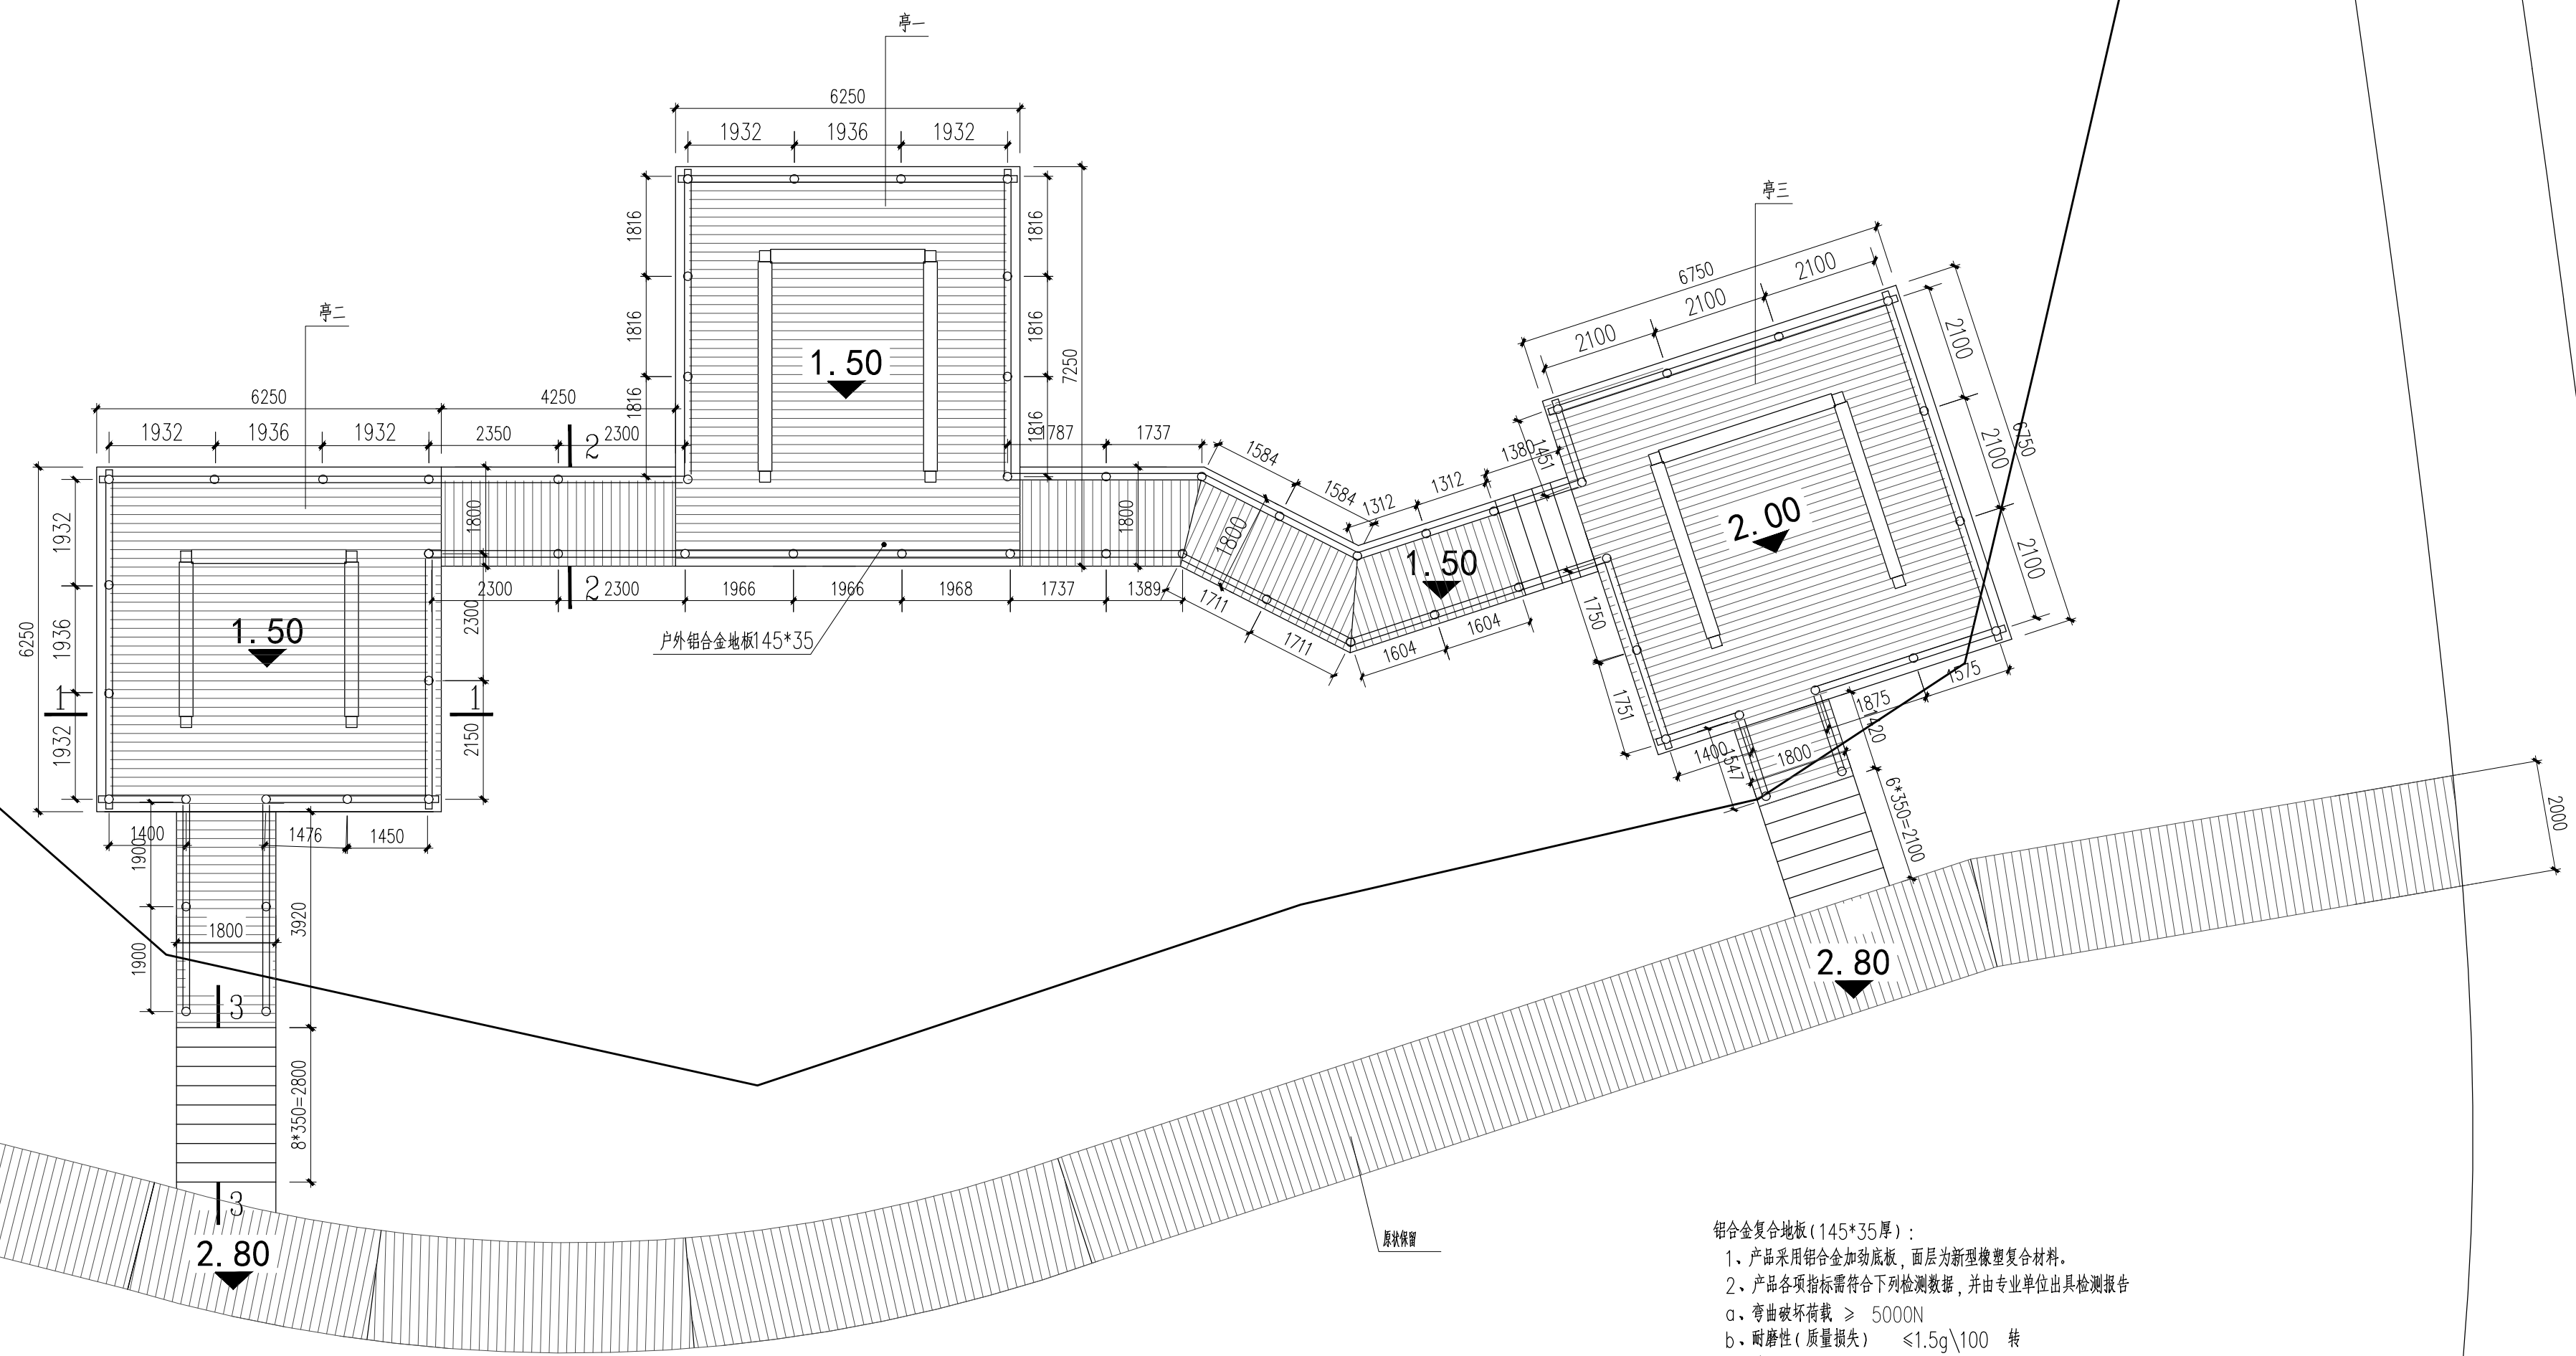
平面图 1:100

- 1、原亭子和栈道面层和木龙骨拆除、栏杆拆除、亭子拆除。
- 2、新增热镀锌龙骨，表面换户外铝合金地板
- 3、新做铝合金仿木栏杆，双侧均做
- 4、新做铝合金仿木亭子
- 5、本工程为修缮工程，所有尺寸待工程进场之后需进行实地复核，二次校准
