2024年度市管公园专项维修工程--圩墩公园

常州市园林设计院

平面图

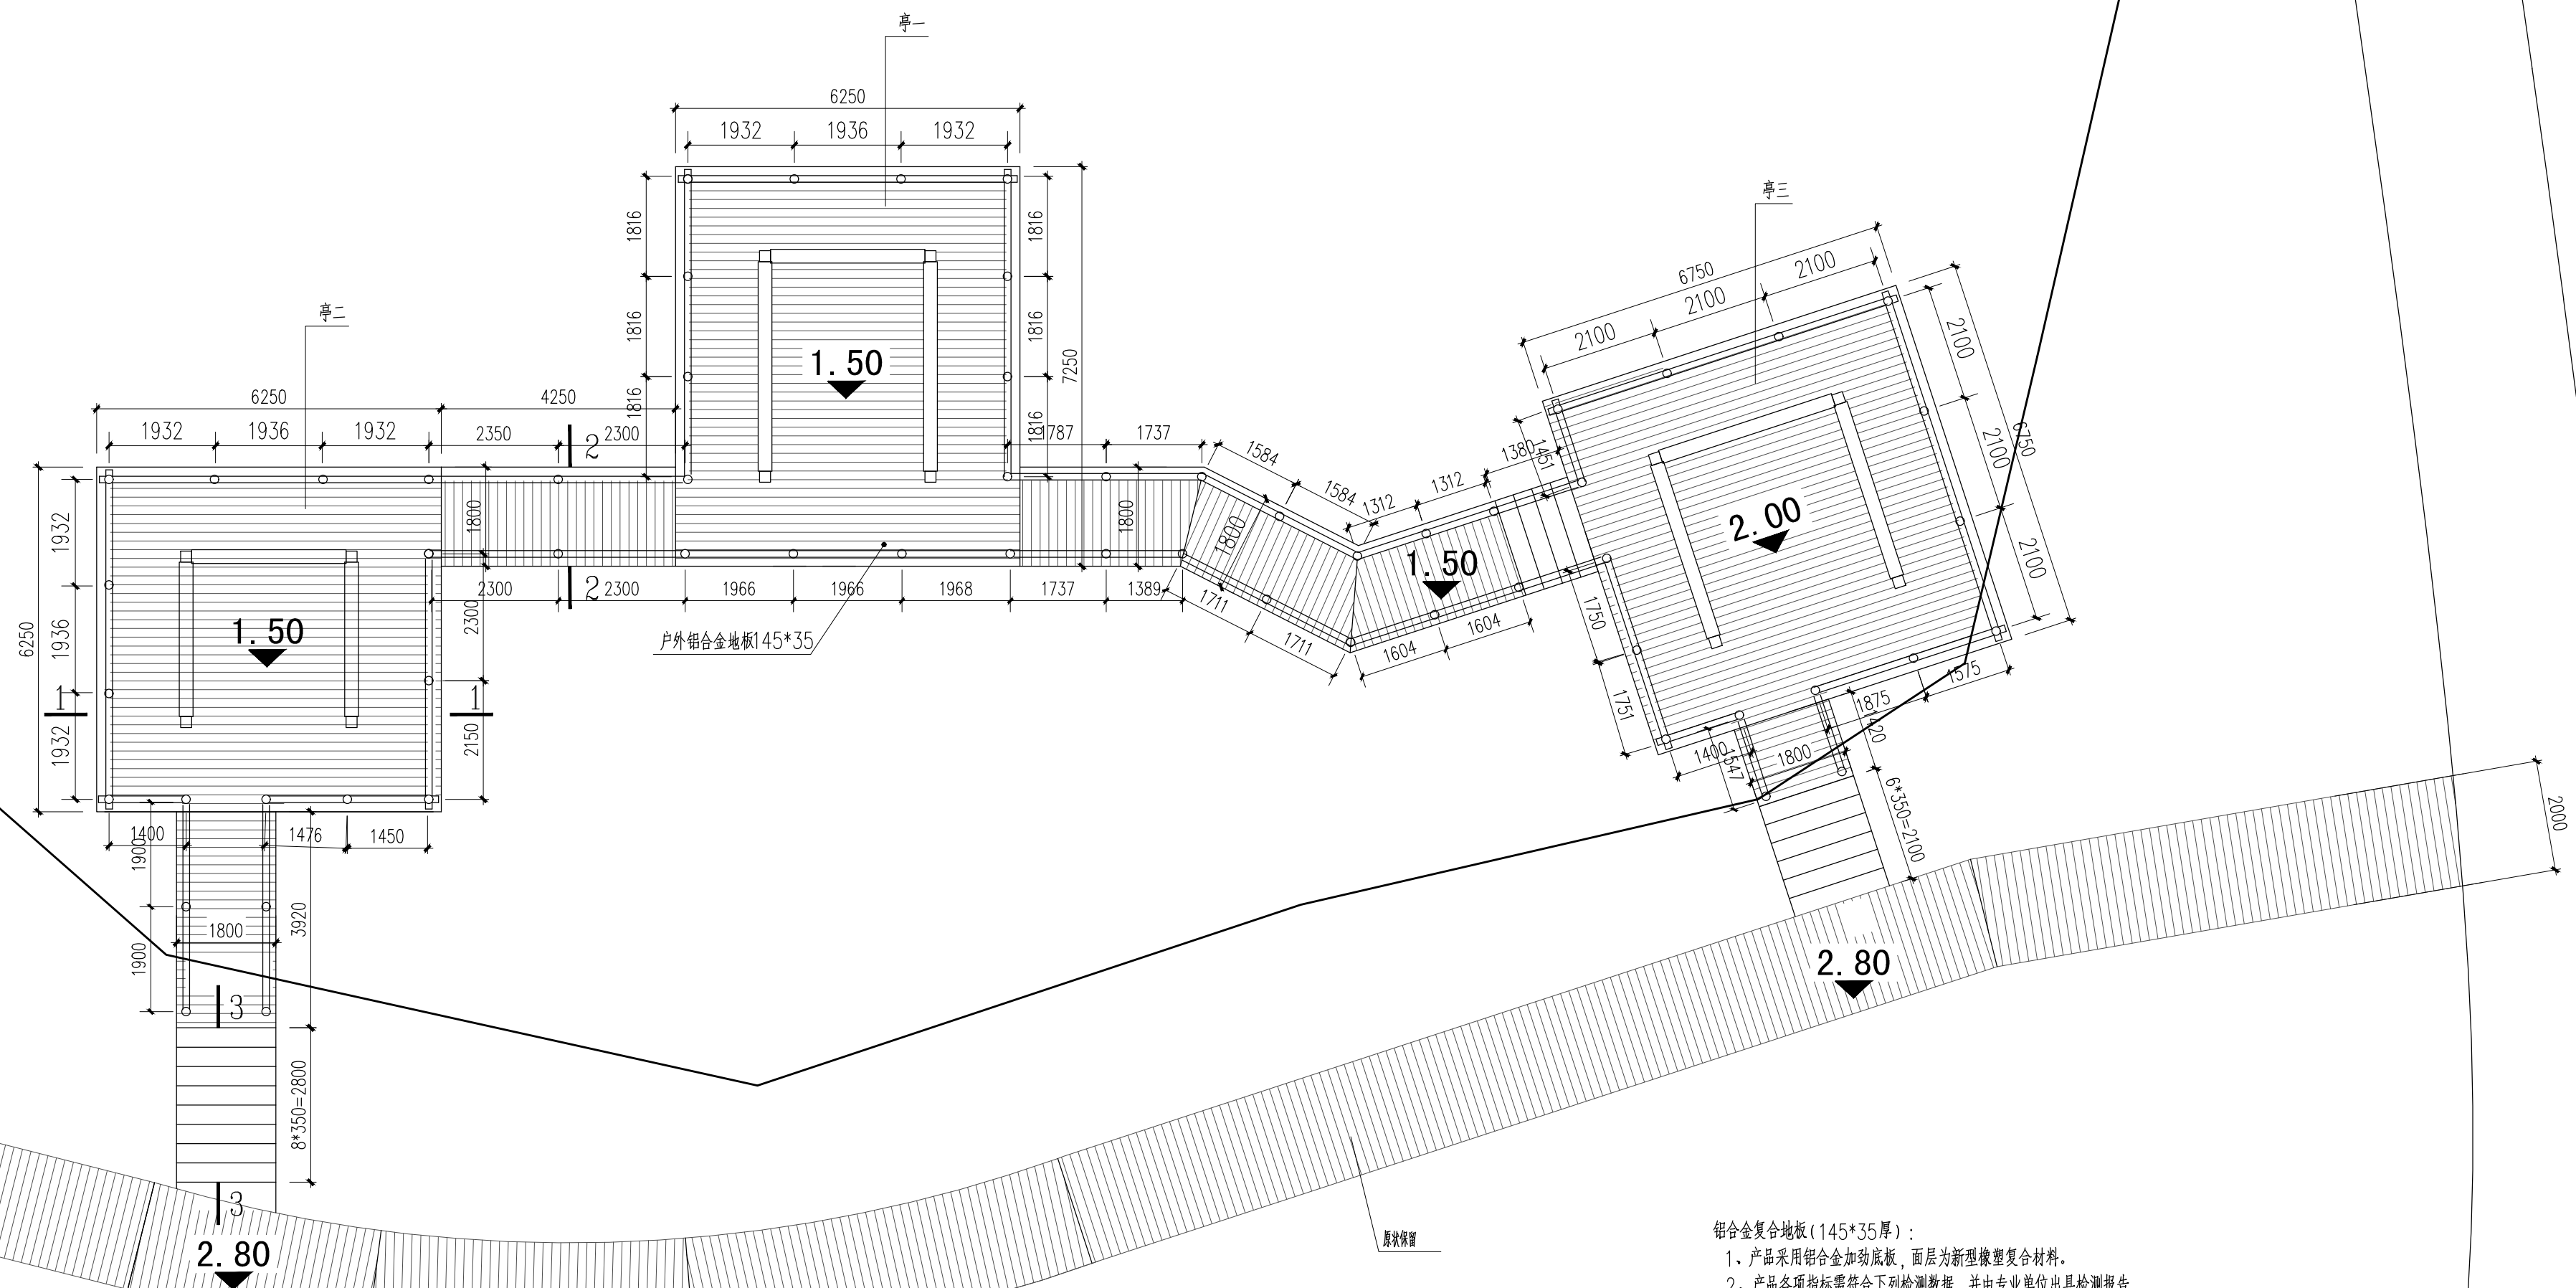
平面图 1:100

- 1、原亭子和栈道面层和木龙骨拆除、栏杆拆除、三个亭子修缮。
- 2、新增热镀锌龙骨，表面换户外铝合金地板，钢结构焊接位置满刷富锌漆防腐两度
- 3、新做铝合金仿木栏杆，双侧均做
- 4、修缮木亭子，重做屋面
- 5、本工程为修缮工程，所有尺寸待工程进场之后需进行实地复核，二次校准

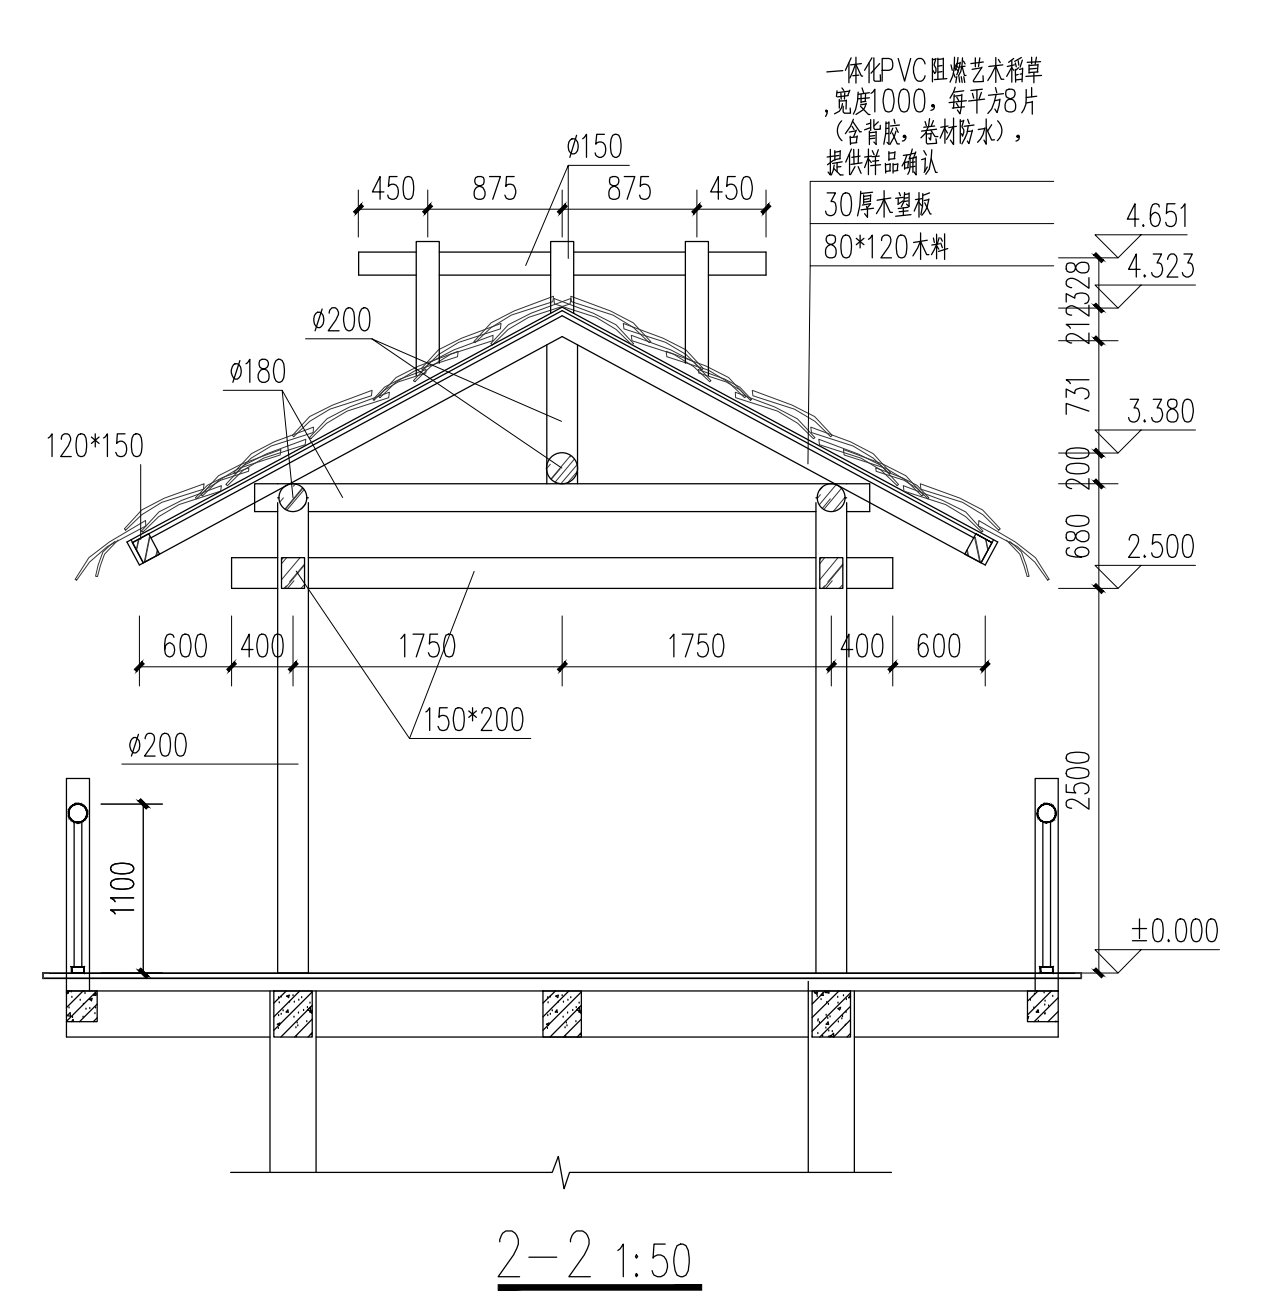
亭三屋架平面图、1-1、2-2
 设计阶段 施工图
 图编 日期 2024.01

亭子原有茅草顶更换，拆除茅草后做木料检查，对腐烂木材进行同尺寸更换，预留木材更换量为7立方，木材选用花旗松防腐木
 座凳与亭子油漆整体出新，表面现有油漆打磨，清理，裂缝处采用油灰批嵌；屋面茅草更换。
 油漆工艺：
 手工打磨，涂刷第一遍罩面漆，饰面漆采用耐候丙烯酸底漆，采用240目砂纸打磨
 手工打磨，涂刷第二遍罩面漆，饰面漆采用耐候丙烯酸罩面漆，采用240目砂纸打磨
 手工打磨，涂刷第三遍罩面漆，饰面漆采用耐候丙烯酸罩面漆，采用240目砂纸打磨
