溧阳市胡桥老集镇散住楼综合整治改造工程

方案设计汇报

前期分析
PRELIMINARY
ANALYSIS

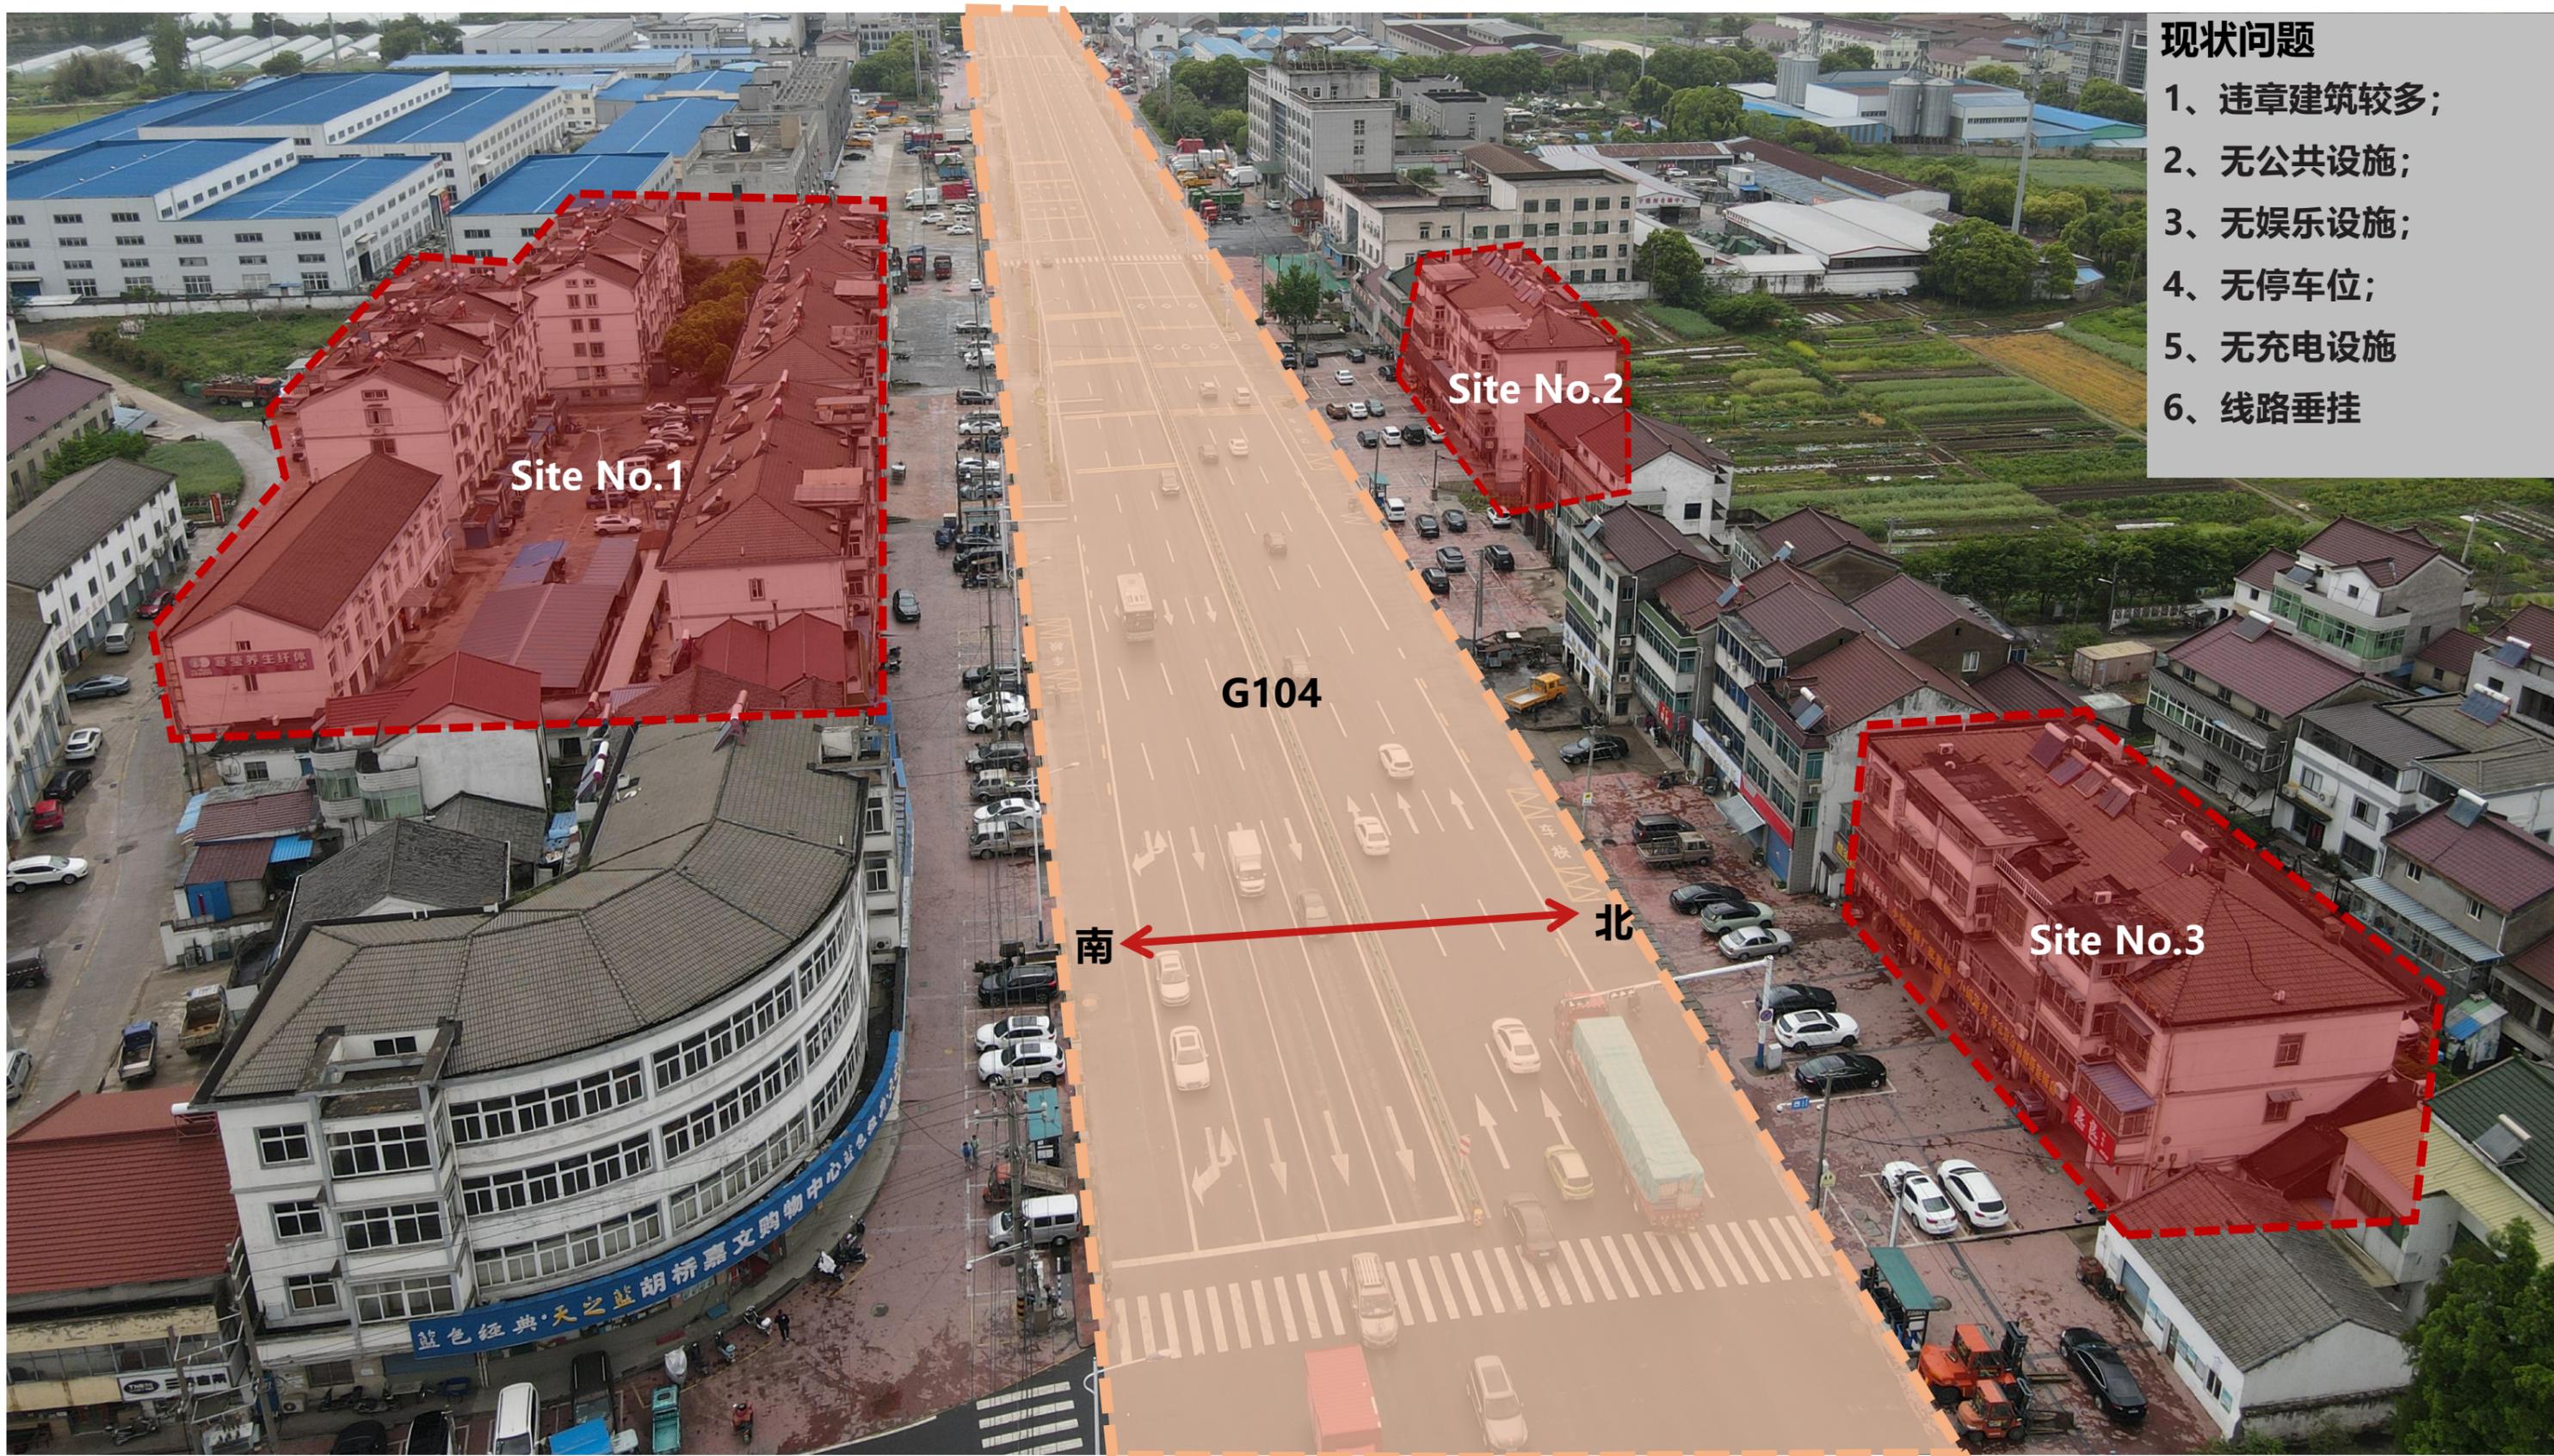
现状问题

- 1、违章建筑较多；
- 2、无公共设施；
- 3、无娱乐设施；
- 4、无停车位；
- 5、无充电设施
- 6、线路垂挂

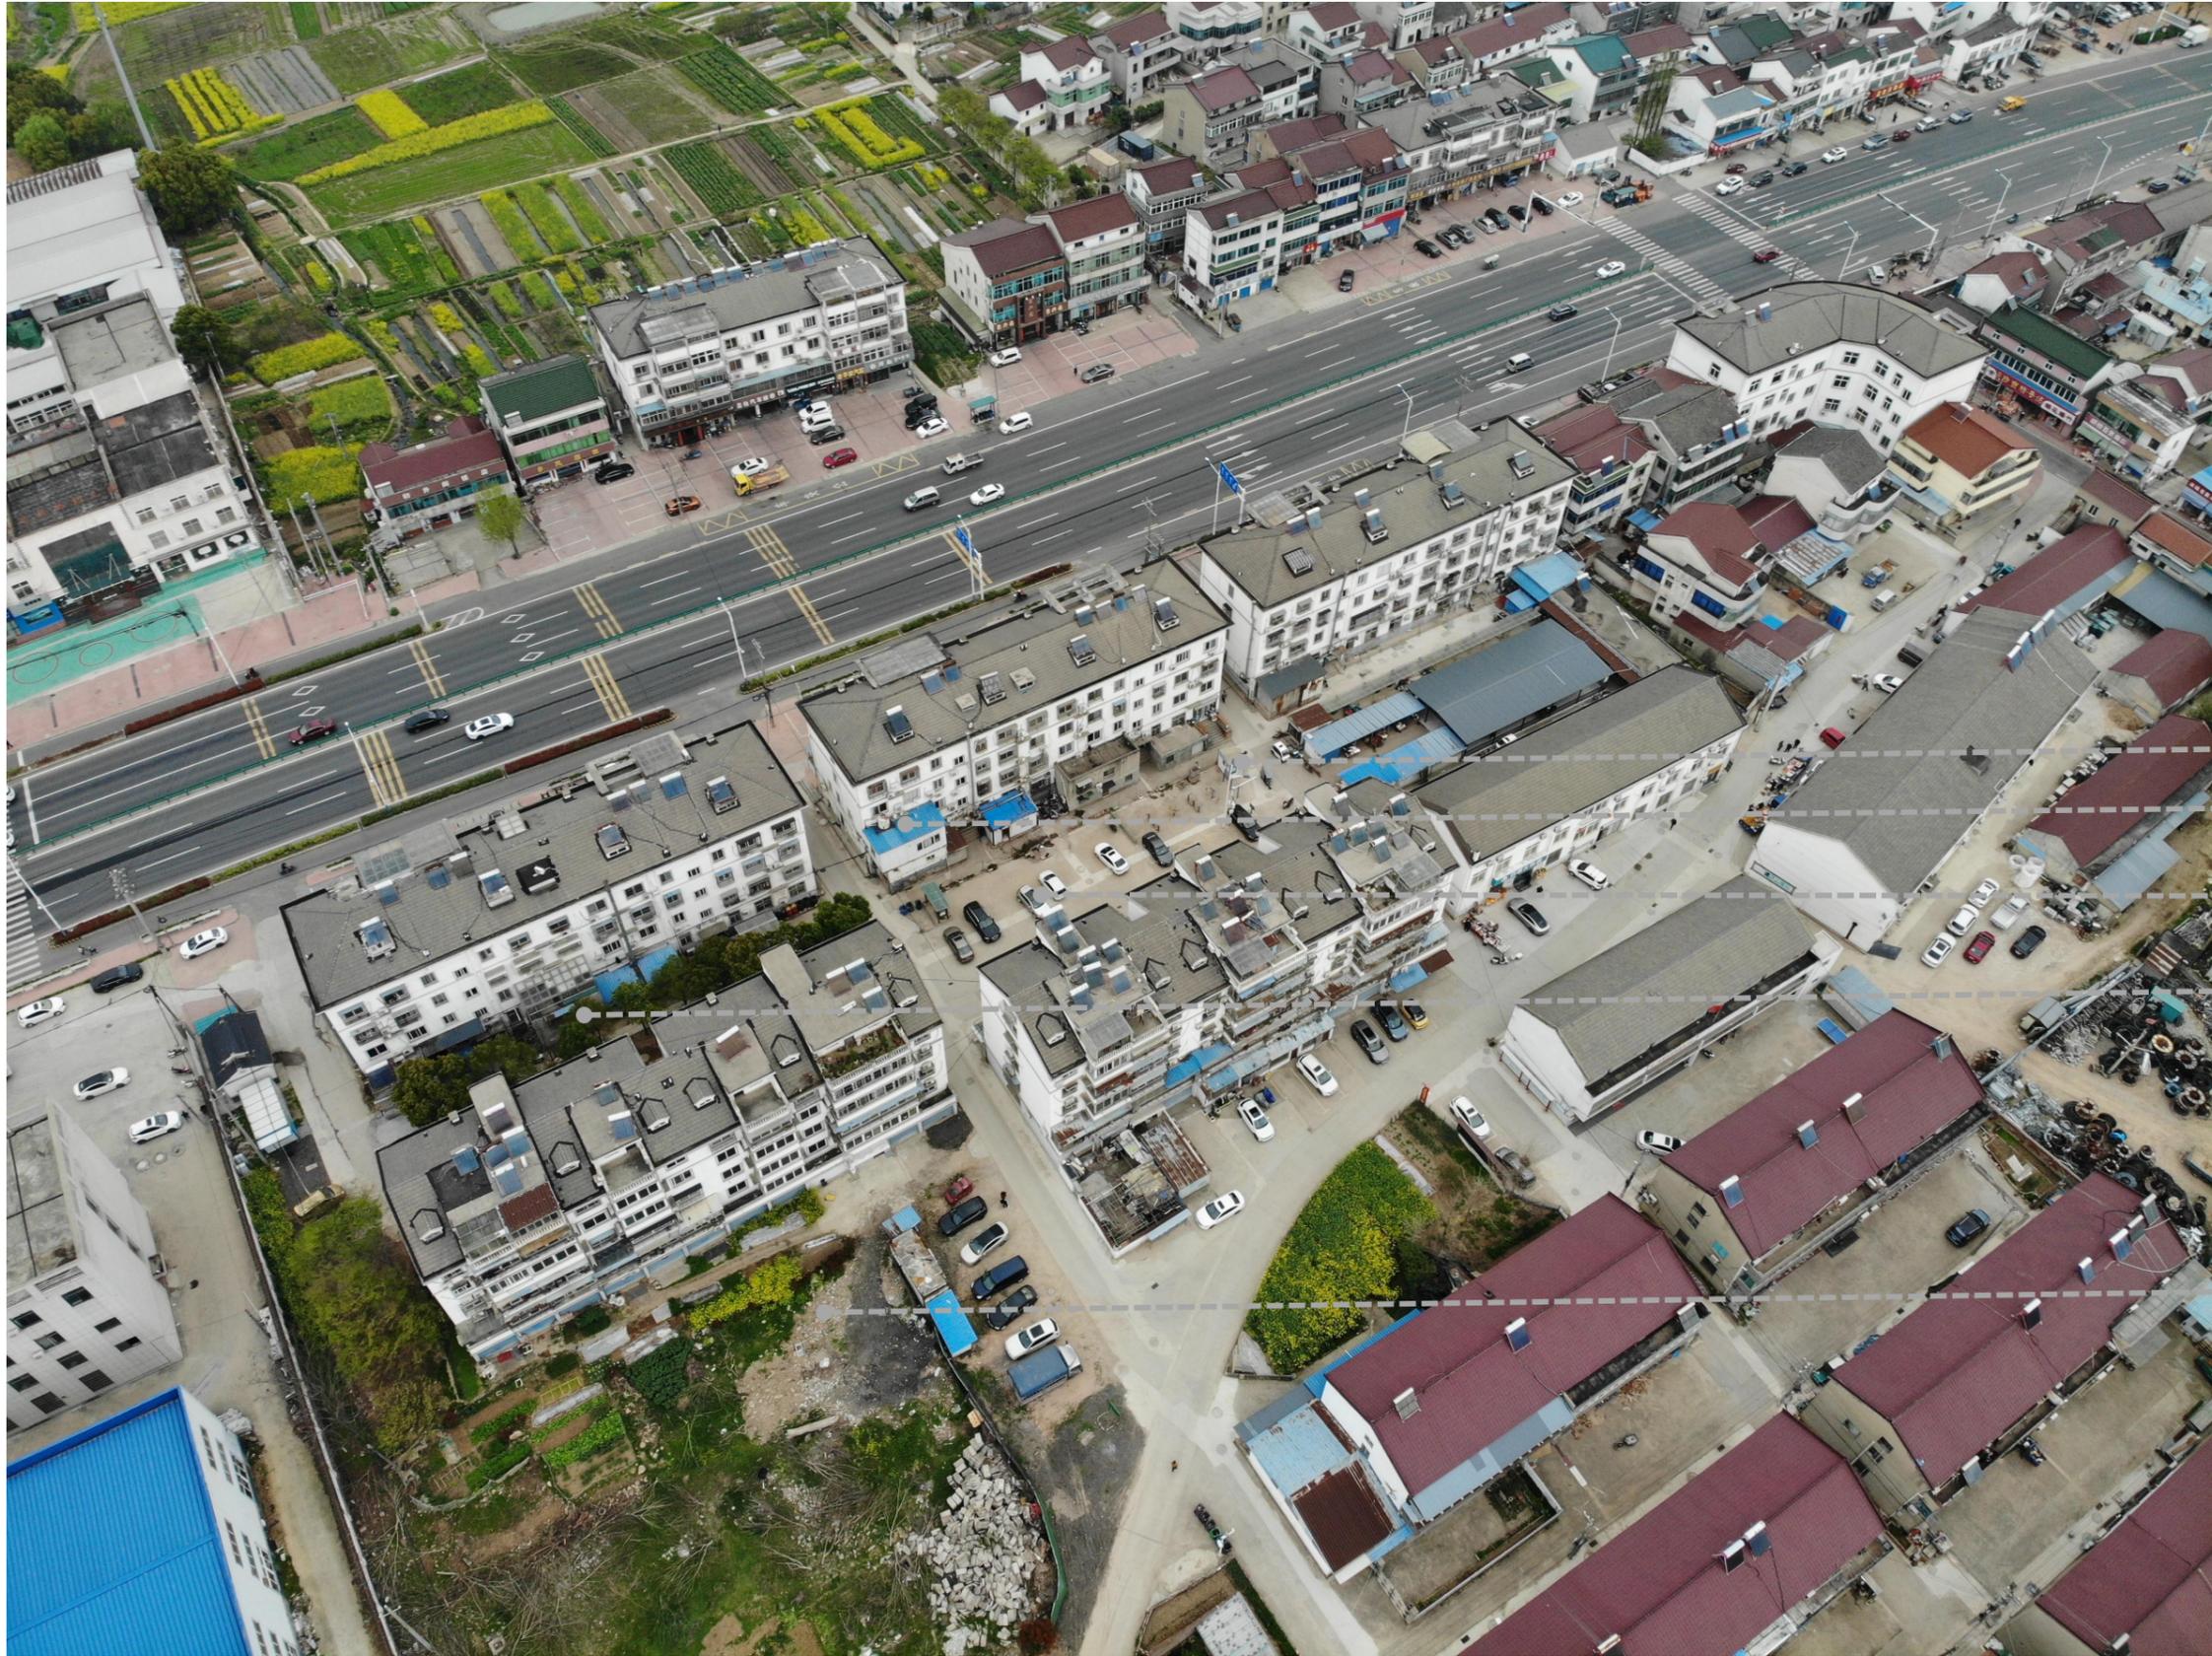
活动场地不完善

违章建筑较多

乱停车

地面斑驳

绿化杂乱

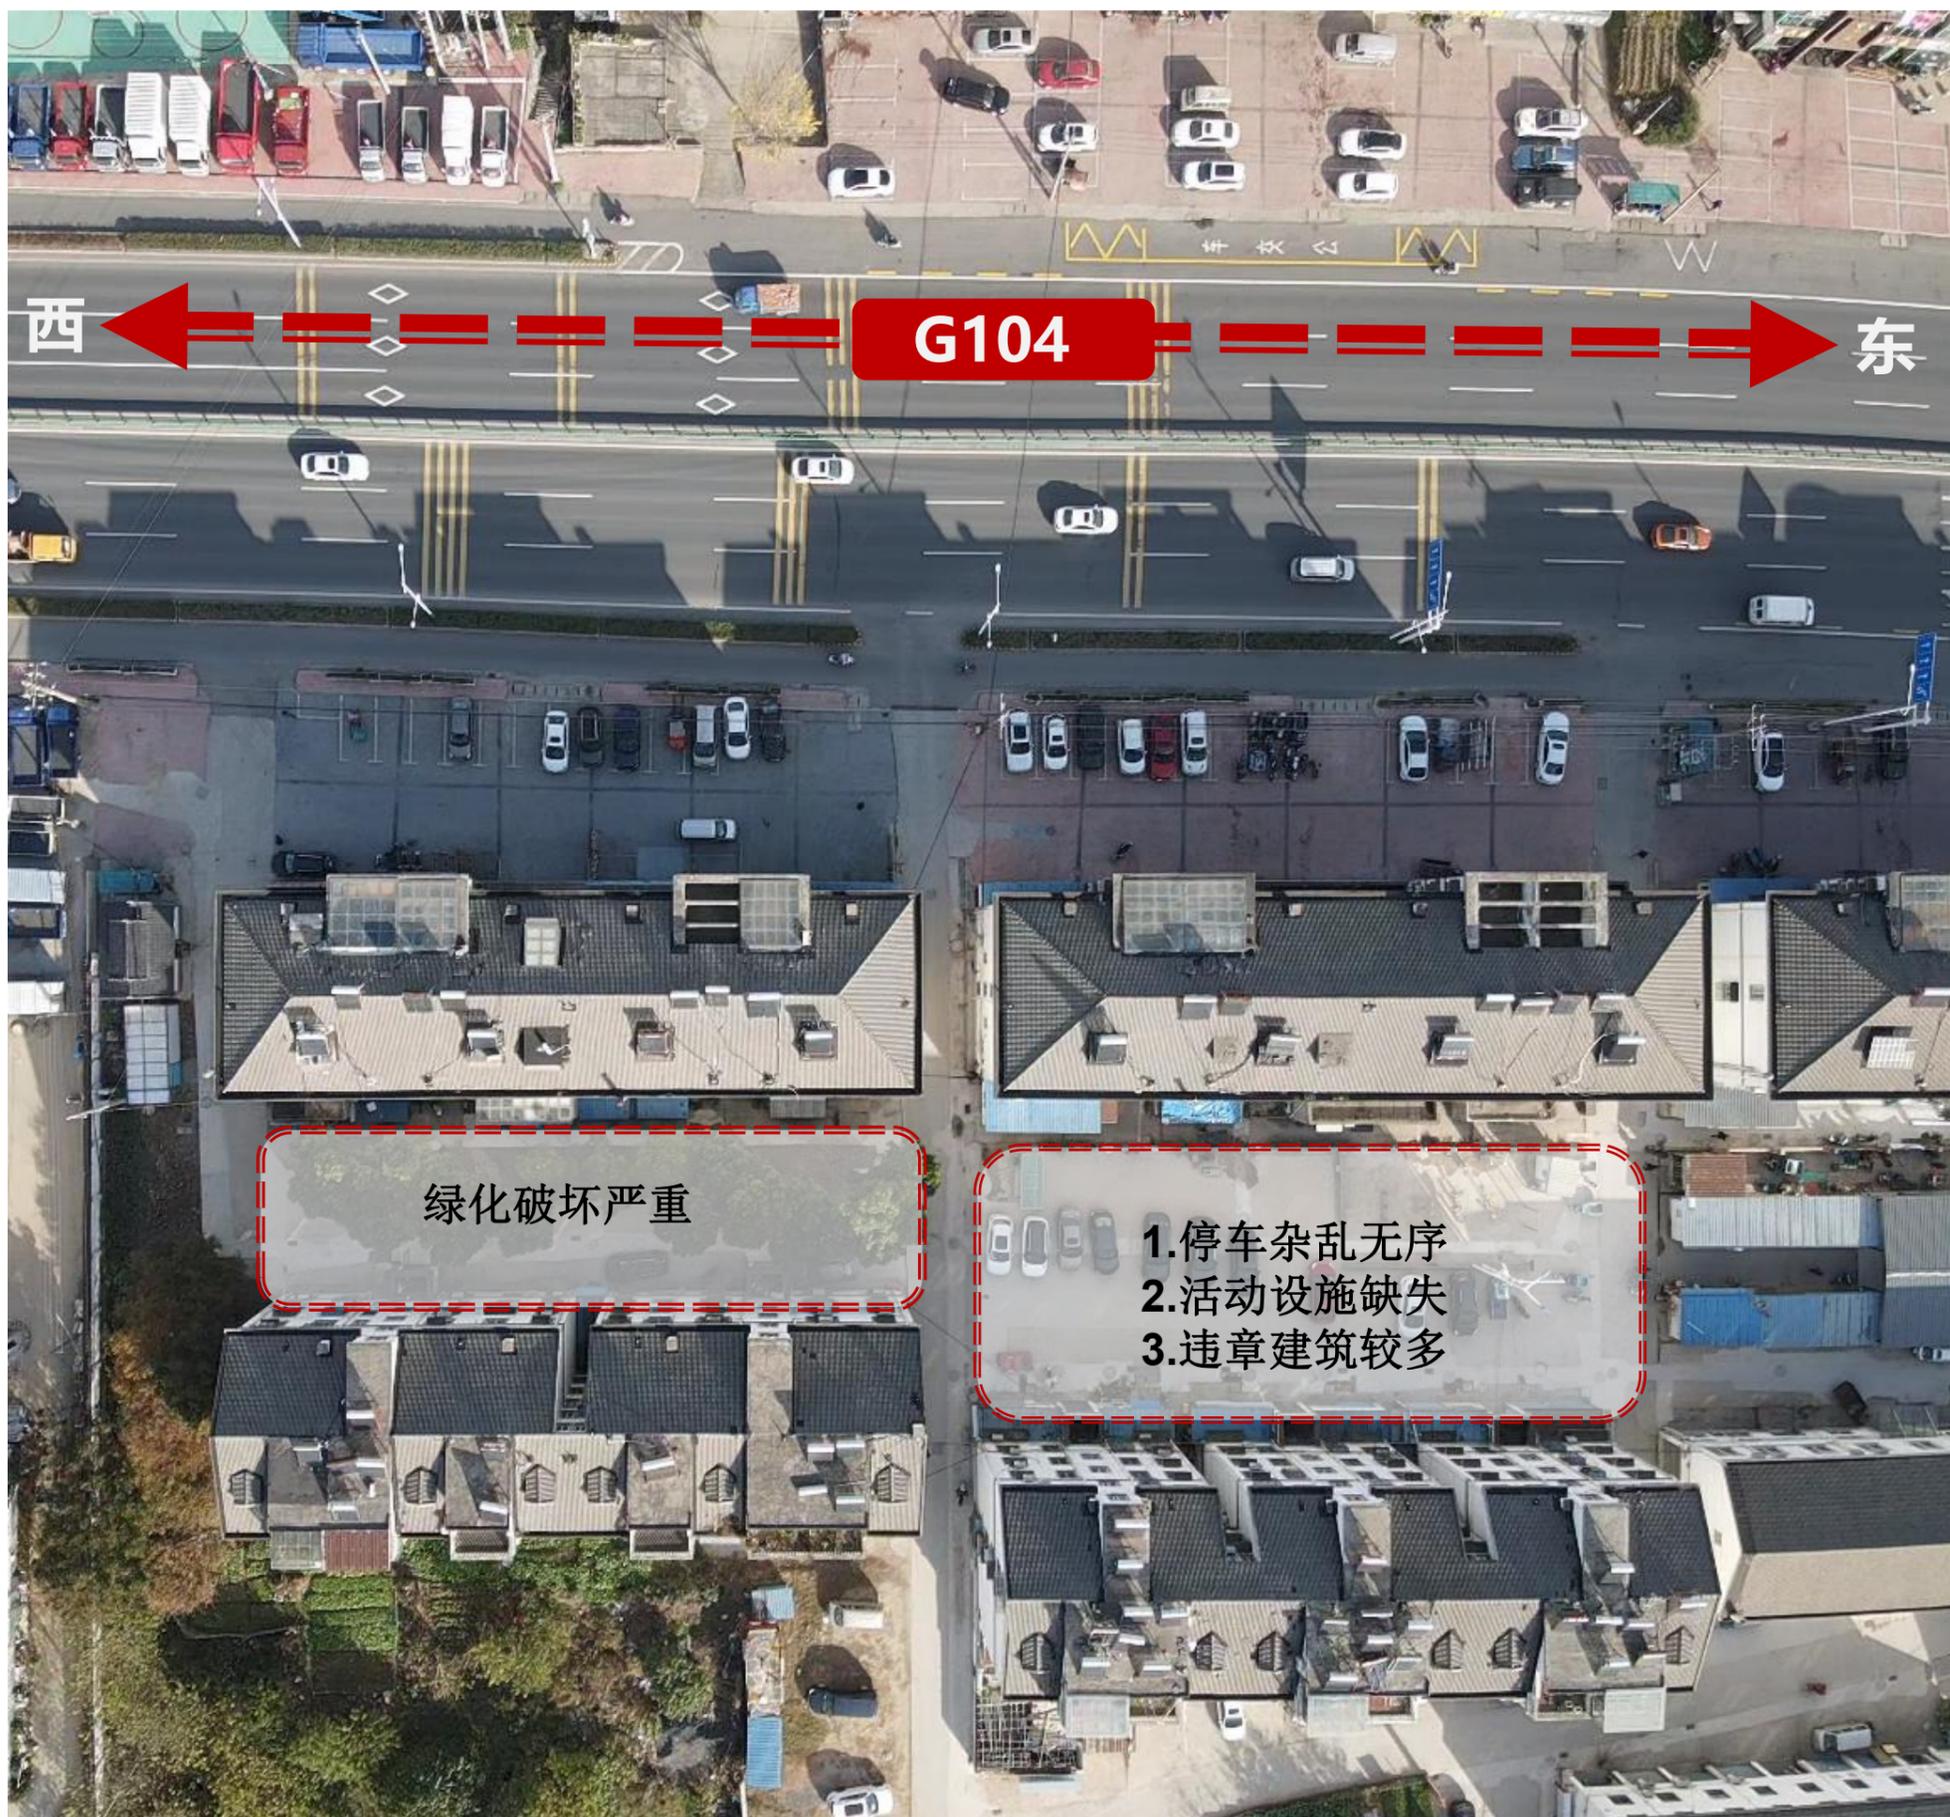
设计说明:

1. 停车杂乱无序
2. 活动设施缺失
3. 违章建筑较多
4. 绿化破坏严重

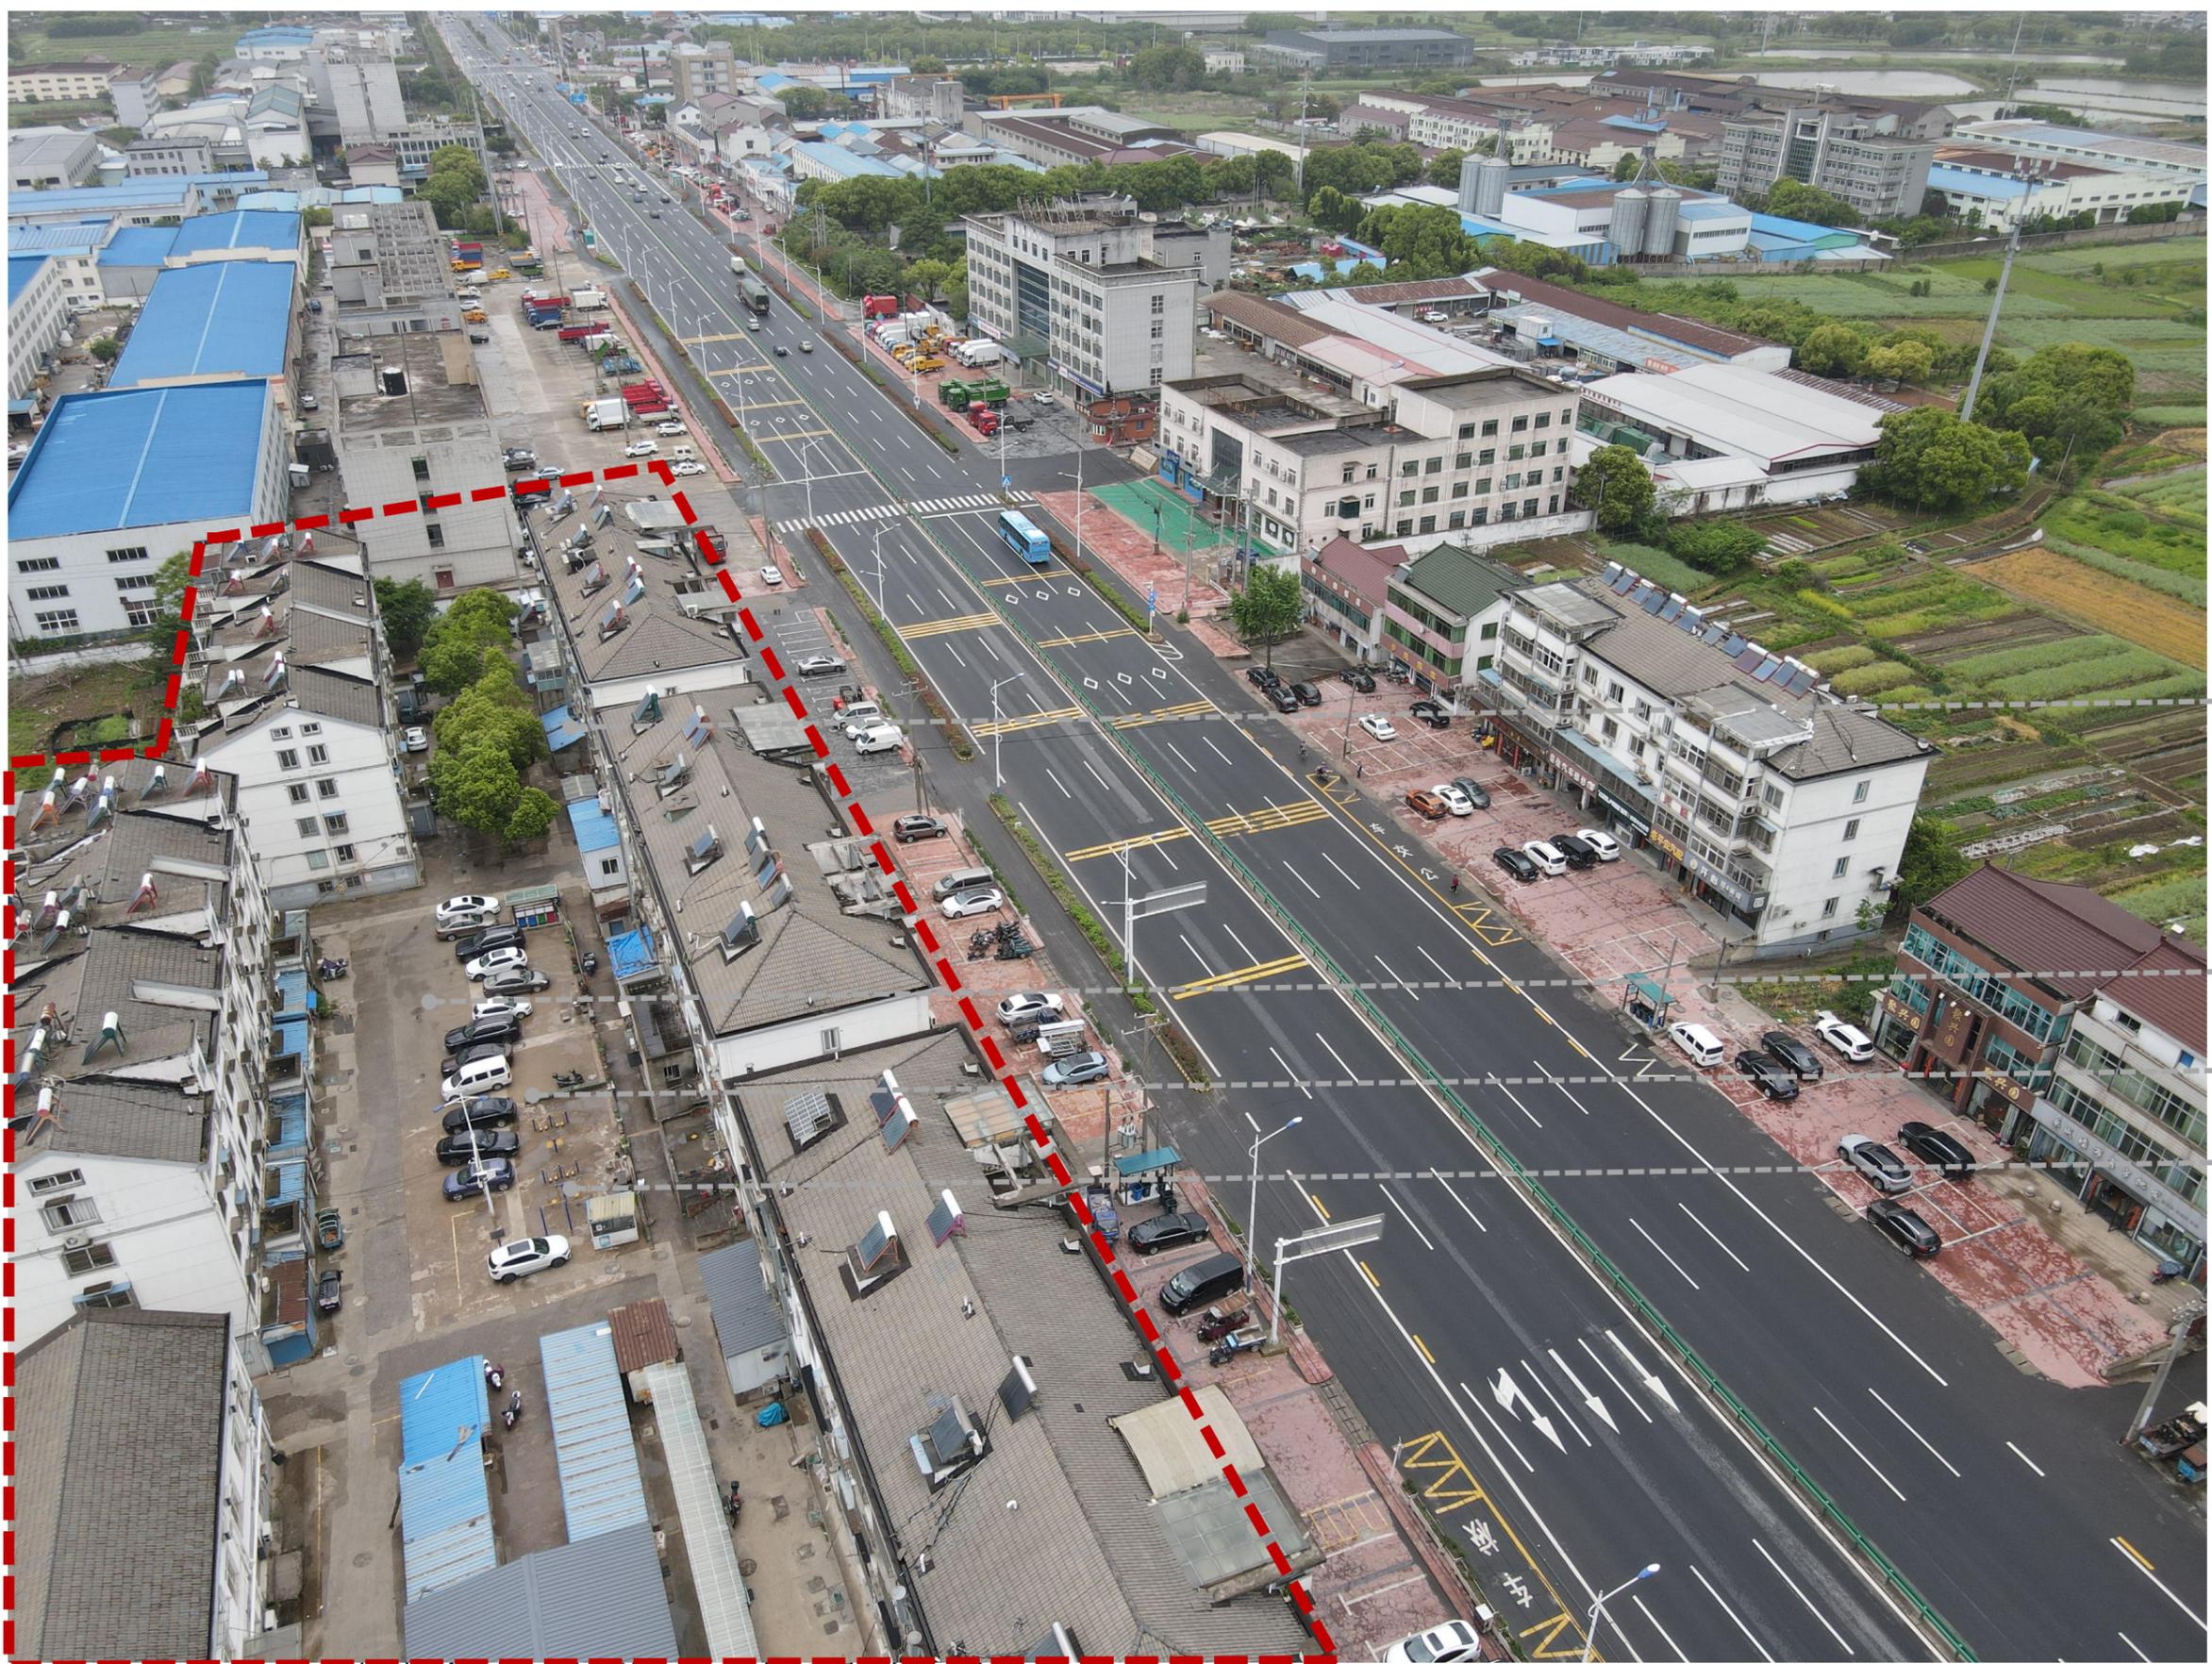
违章建筑较多

乱停车

地面斑驳

活动场地不完善

底部小青砖装饰

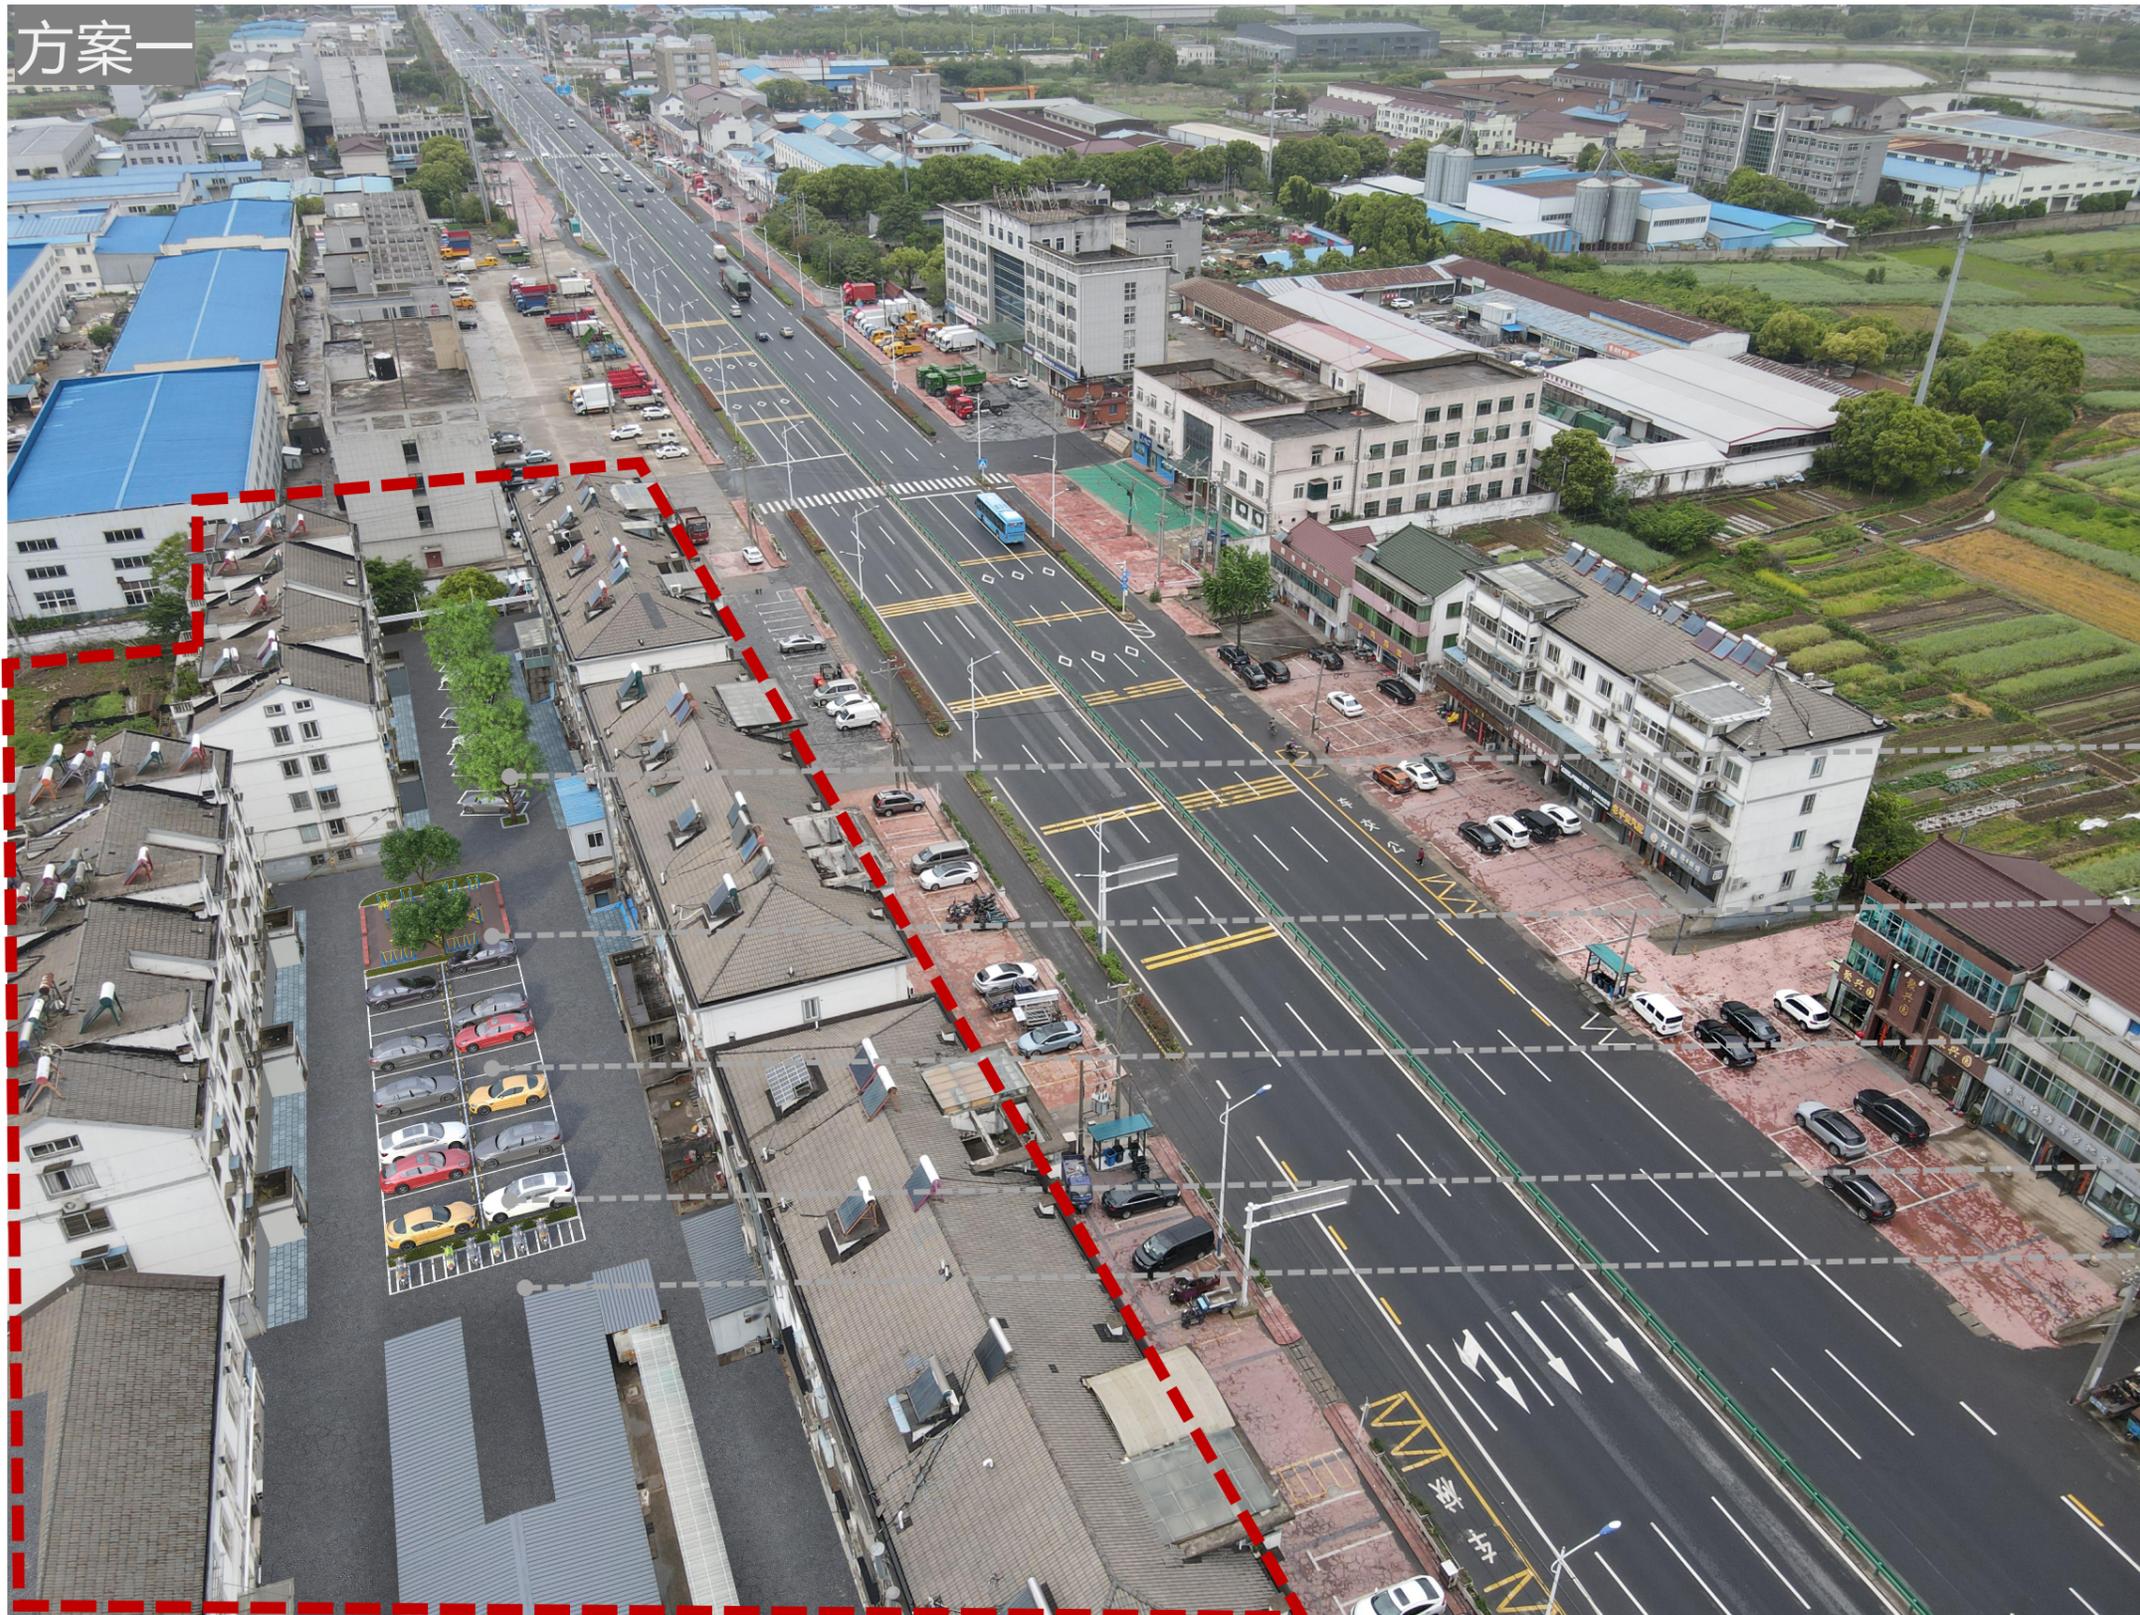
改造后
方案一

违章建筑拆除后规划停车位

塑胶健身场地

机动车停车位划线

非机动车停车位划线

路面沥青化

设计说明：

拆除违章建筑，规划停车位

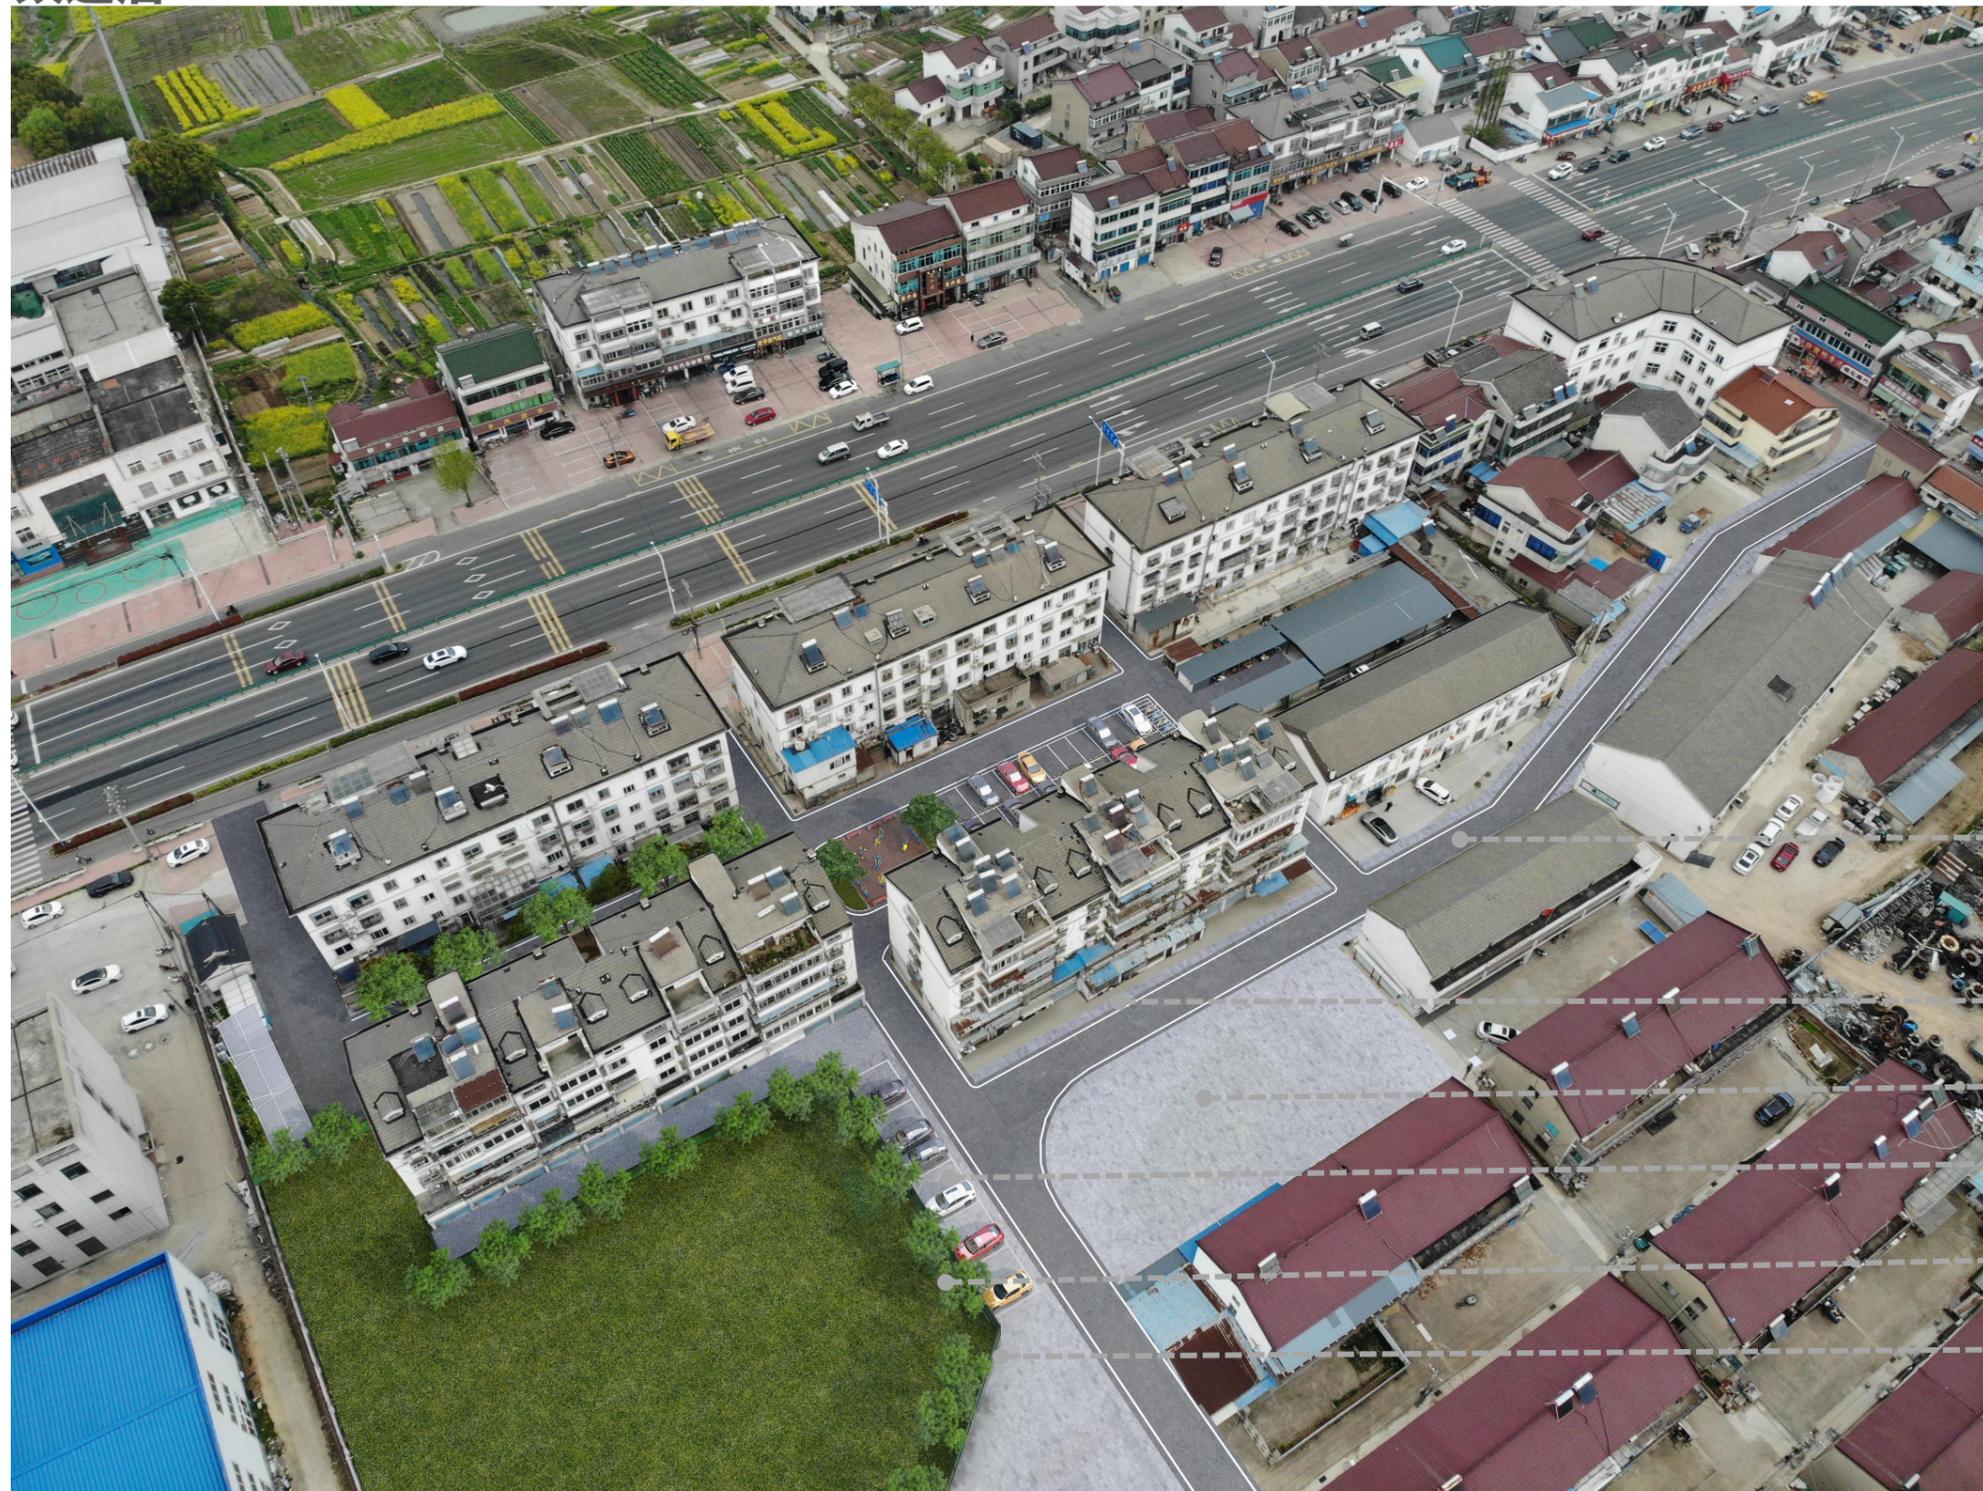
改造后

路面沥青化

绿化隔离带

塑胶健身场地

机动车停车位

非机动车停车位

非机动车充电车棚
