溧阳市胡桥老集镇散住楼综合整治改造工程

方案设计汇报

前期分析
PRELIMINARY
ANALYSIS

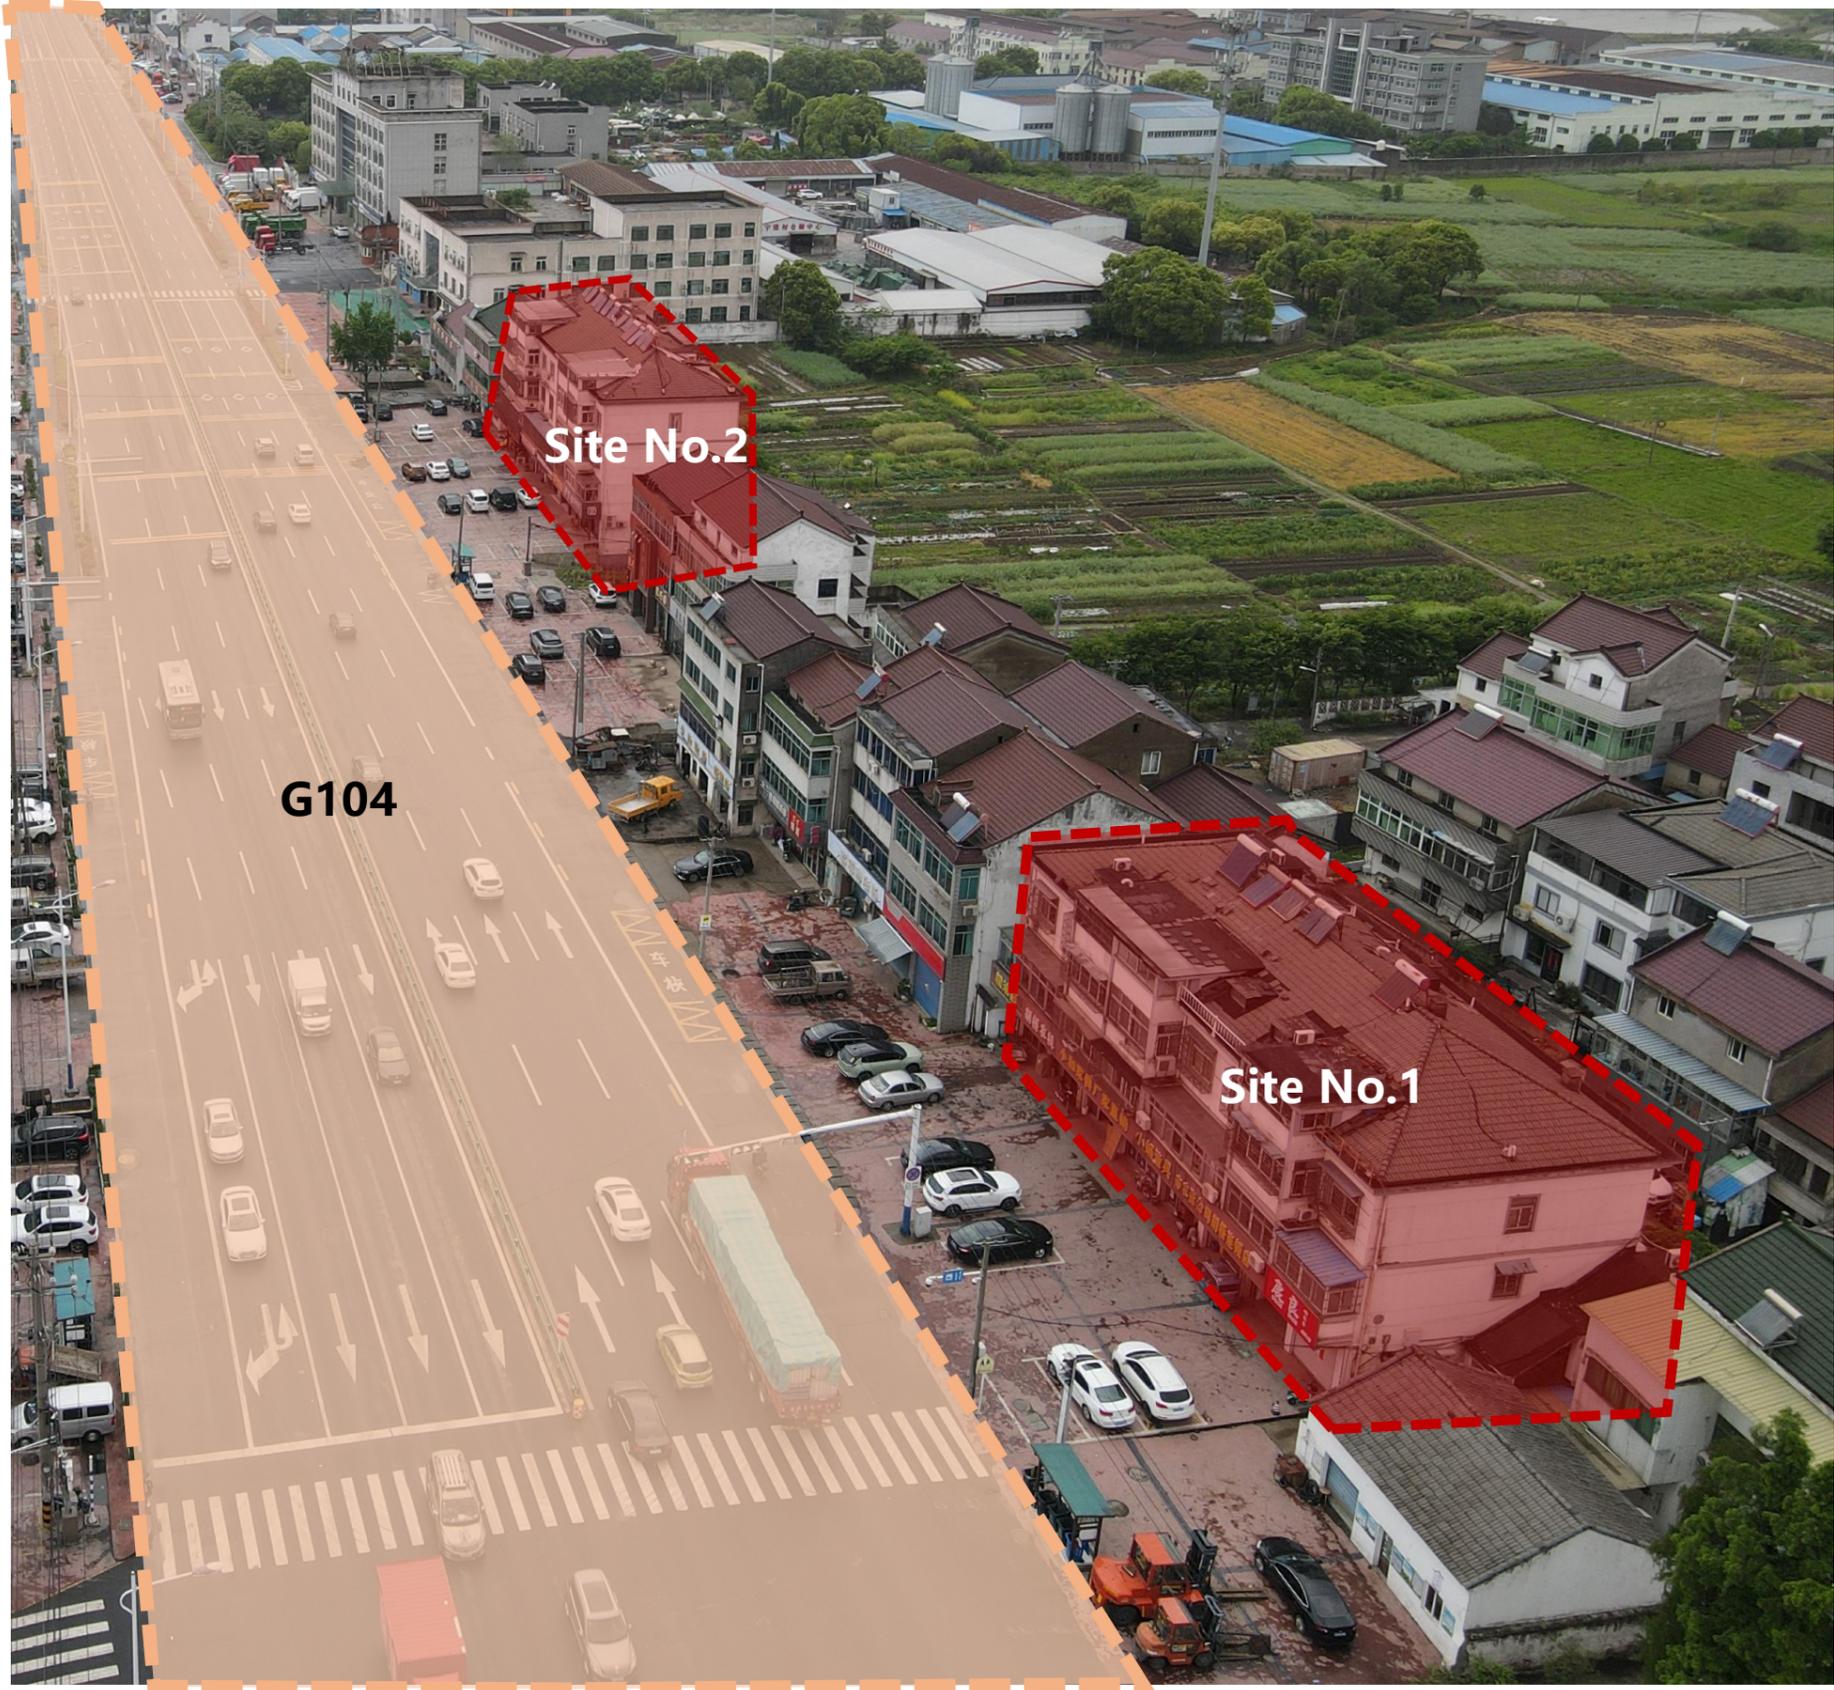
主路沥青化 (5米)

压模人行道路面

杂草硬化

机动车停车位

新建围挡

非机动车停车位
